INFORME FINAL DE TESINA

“Puntos Críticos del Micro Centro de Mendoza”

“Prevención Vial en los Tramos de Concentración de Siniestros Viales”

Año: 2010

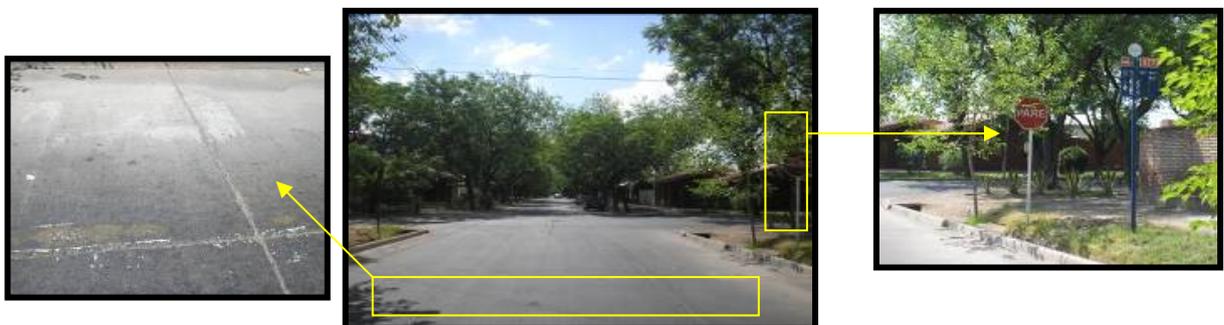
Perspectiva fotográfica de Oeste a Este donde se indica el estado de la señalización vial presente en el lugar.

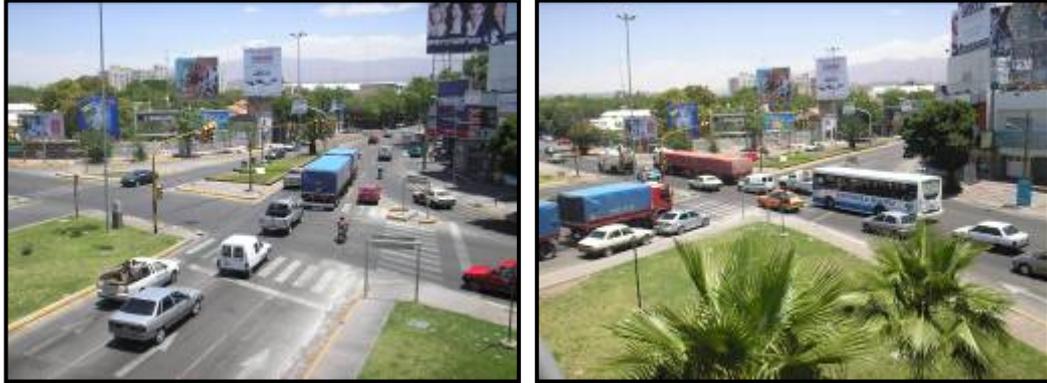
Se observó buena conducta en los peatones, debido a señalización vial indicada para la circulación de los mismos.

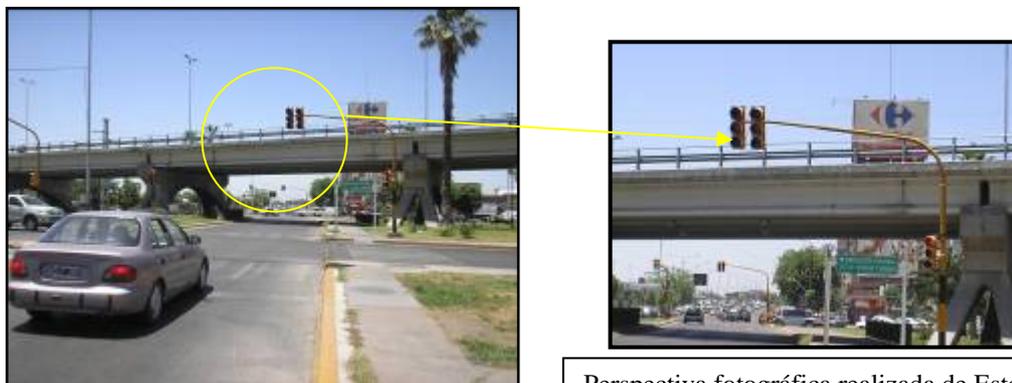
Perspectiva fotográfica realizada de Este a Oeste indicando los semáforos aéreos no funcionan la luz.

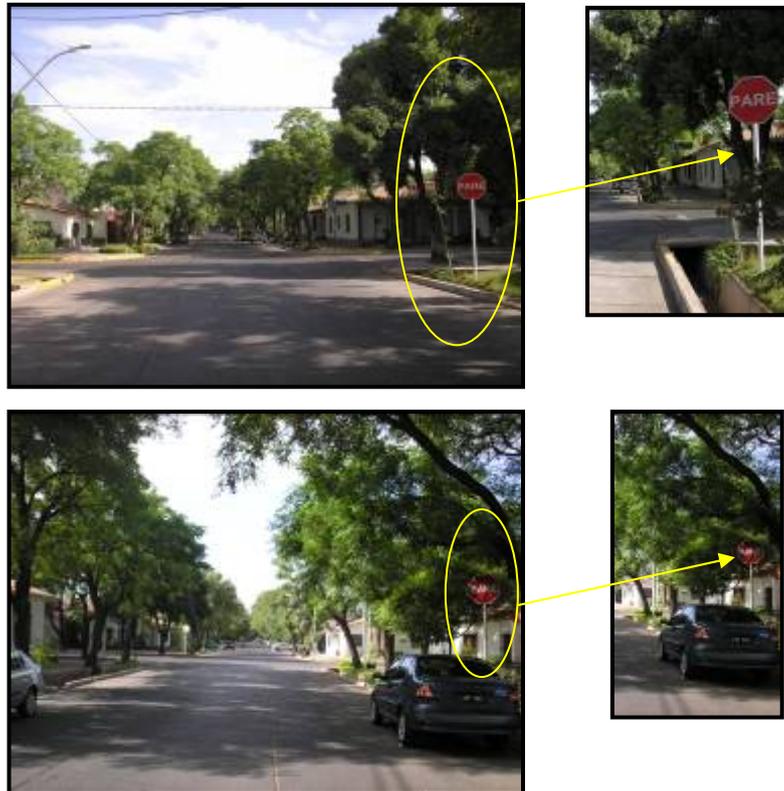
La visibilidad es buena, no se observaron elementos fijos que la obstruyan o disminuyan. En el lateral Norte de calle Fader al Este de la intersección con calle Bolivia existe una parada de colectivos. El flujo vehicular es abundante, calle Fader es una vía por la cual varios vehículos acceden al parque y a los barrios del Oeste

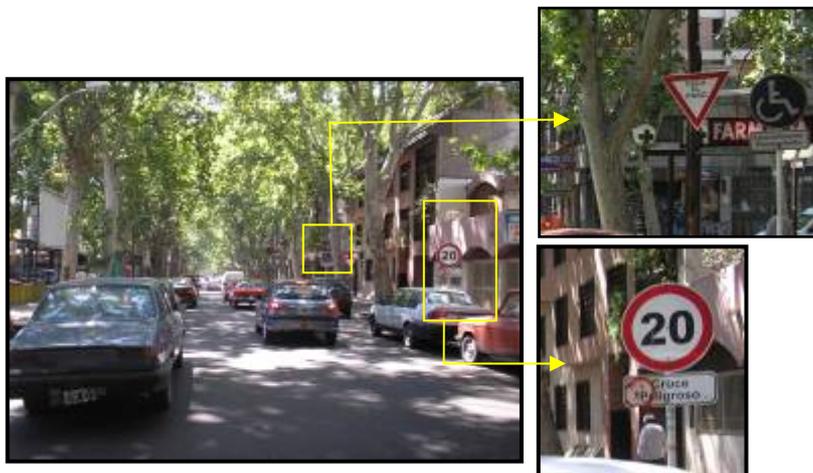
Al Este de calle Chile al Sur de la intersección con calle Gutiérrez existe una parada de colectivo, también hay sendas peatonales las cuales están despintadas. La visibilidad esta parcialmente disminuida por un árbol que se encuentra sobre el cuadrante Suroeste de la intersección.

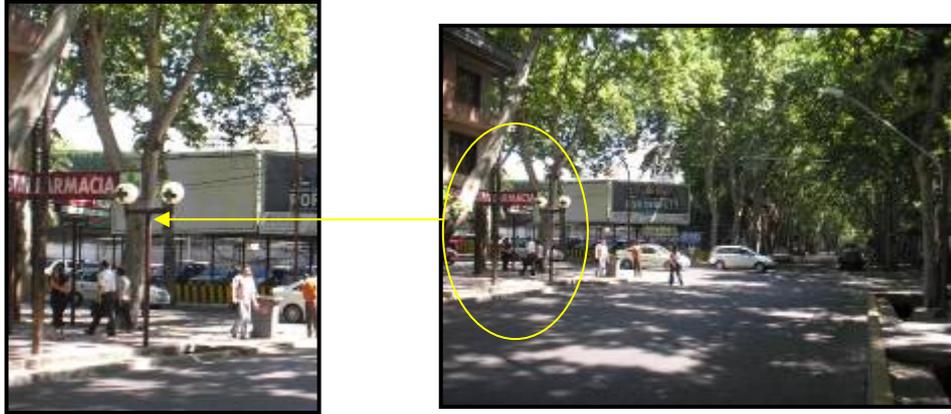
El flujo vehicular es abundante circulan varias líneas de colectivos por calle Chile. El entorno esta conformado por una playa de estacionamiento en el cuadrante Noroeste y negocios en los demás secciones. Se pudo apreciar que los conductores de los vehículos para advertir su presencia tocan bocinas al llegar a la intersección. También se observa que los vehículos que vienen por calle Gutiérrez frenan, se detienen sobre la senda peatonal y sobre la mitad de la calzada.

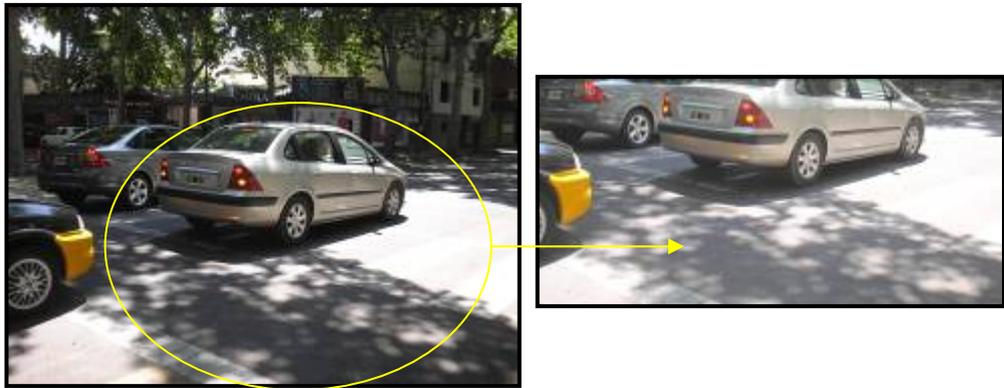
Fotografía realizada de Oeste a Este donde se observa a los vehículos detenidos sobre la senda peatonal

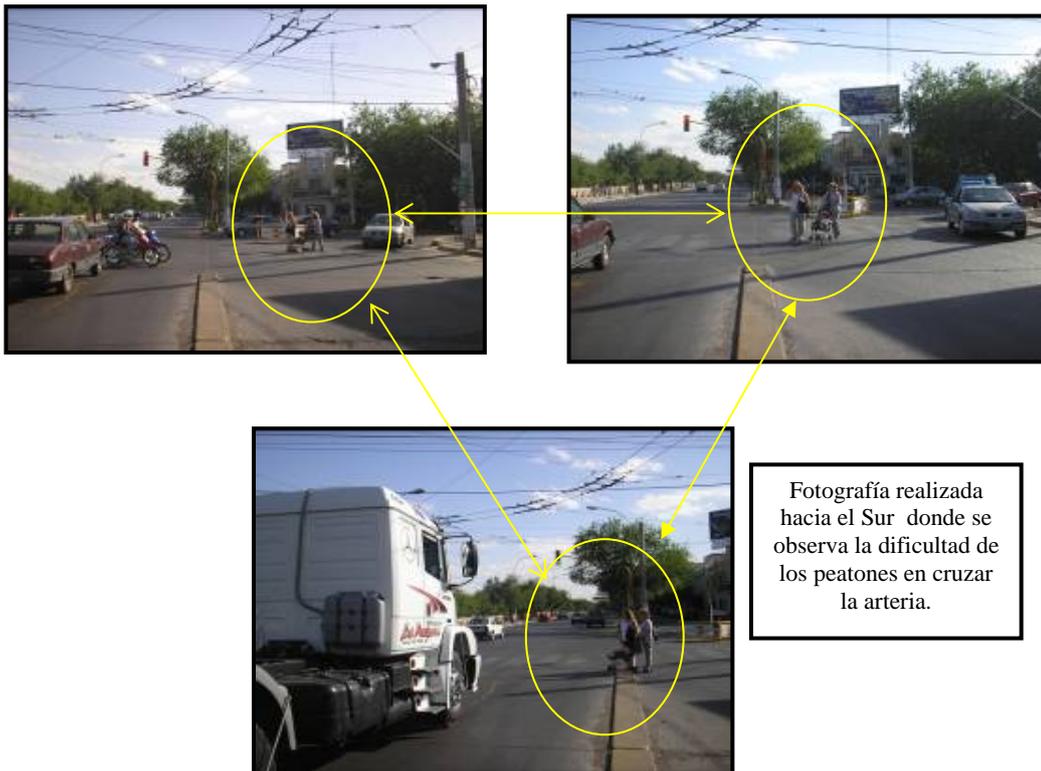
Fotografía realizada hacia el Sur donde se observa la dificultad de los peatones en cruzar la arteria.

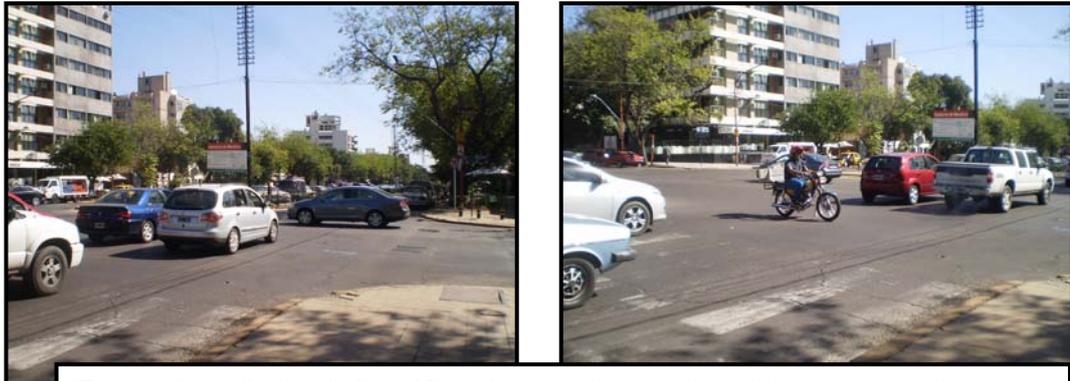
Fotografías realizadas de Sur a Norte donde se observa a los vehículos que circulan por calle Belgrano detenerse en el centro de la calzada

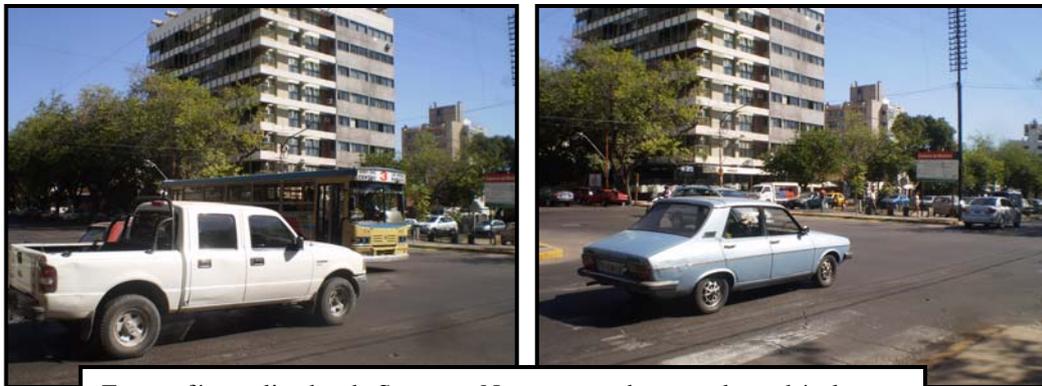
Fotografías realizadas de Sureste a Noroeste se observa a los vehículos que circulan por calle Belgrano detenerse sobre la senda peatonal.

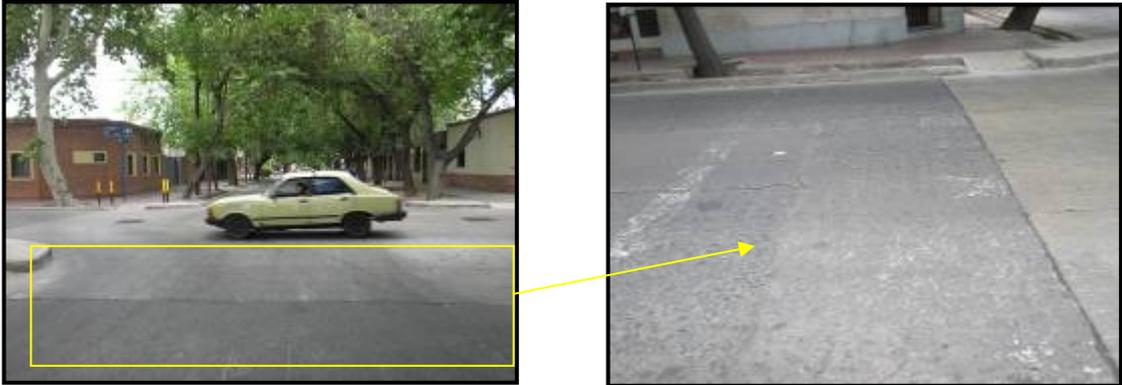
La calzada se encuentra conformada por hormigón, no advirtiéndose baches u otras irregularidades que pudieran afectar el normal desenvolvimiento del tránsito. La visibilidad es buena, no se observaron elementos fijos que la obstruyan o disminuyan. El flujo vehicular es normal, circulan colectivos, motos, bicicletas y peatones por ambas arterias. Calle Ayacucho es una arteria concurrida debido se accede a la Costanera. Calle Videla del Castillo es utilizada para dirigirse del área fundacional hasta Las Heras.

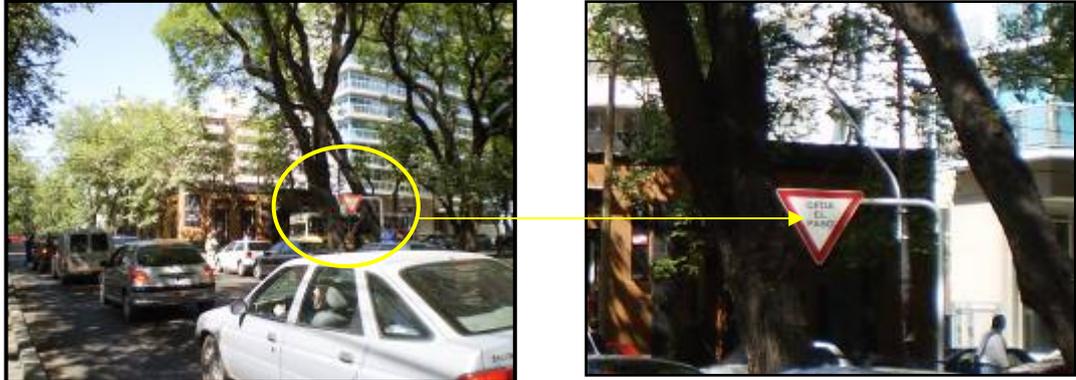
Al Oeste de calle 25 de Mayo al Norte de la intersección con calle San Lorenzo existe una parada de colectivos. Existen vehículos estacionados en el lateral Oeste de calle 25 de Mayo que disminuyen la visibilidad de los conductores de los vehículos que circulan por 25 de Mayo.

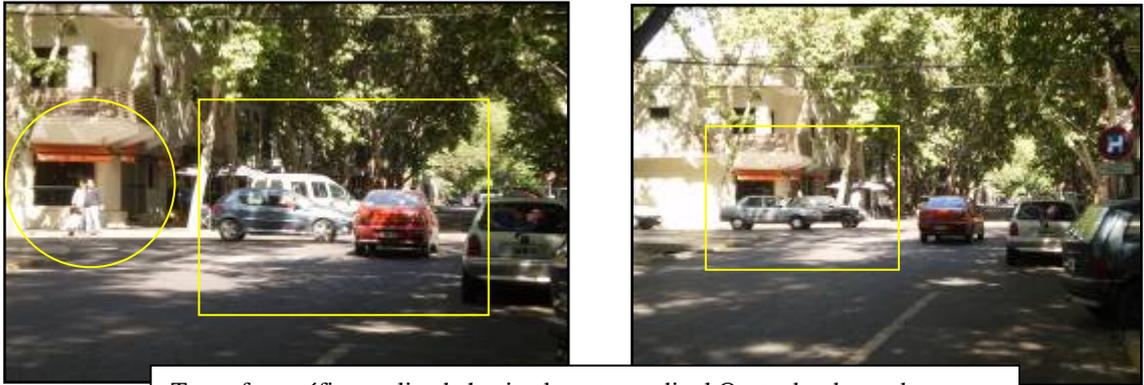
Toma fotográfica realizada hacia el punto cardinal Oeste donde se observa a los vehículos que circulan por calle Perú detenidos en la mitad de la calzada.

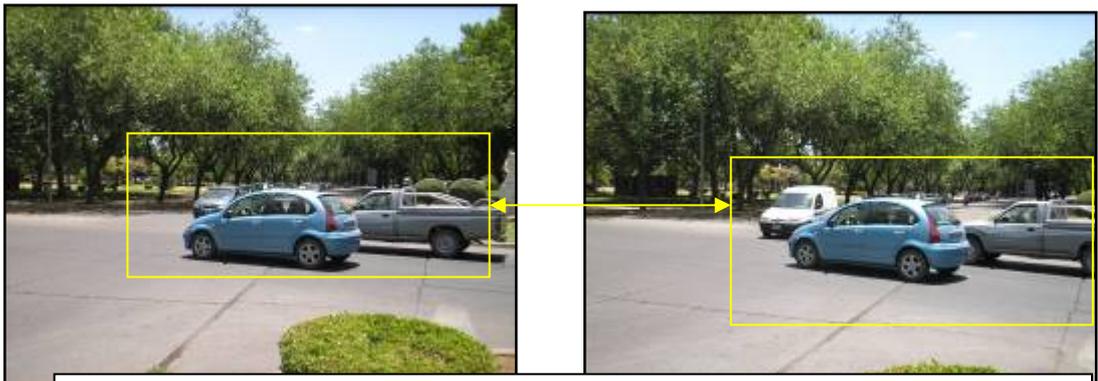
Toma fotográfica realizada hacia el punto cardinal Norte donde se observan los vehículos que circulan por calle V. Carmen detenidos sobre la mitad de la calzada, dándole el paso a los que vienen por calle La Pampa. Estas situaciones generan las colisiones perpendiculares.

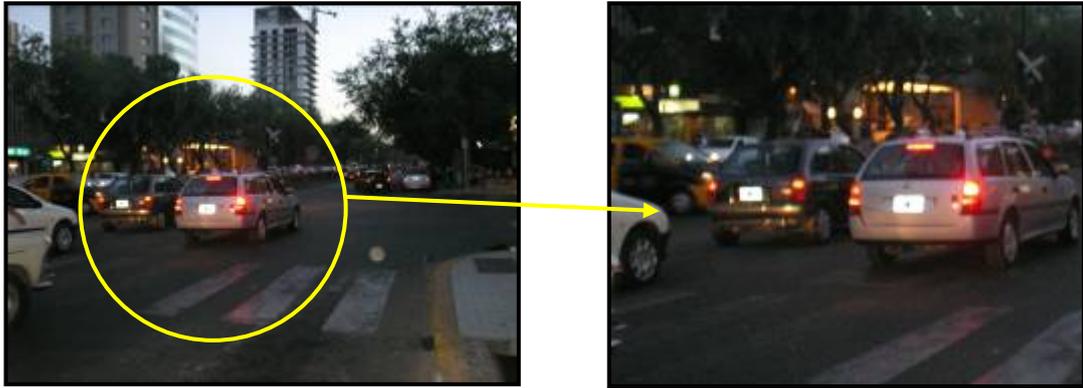
Fotografía realizada hacia el cardinal Sur donde se observa el vehículo detenido en la mitad de la intersección.

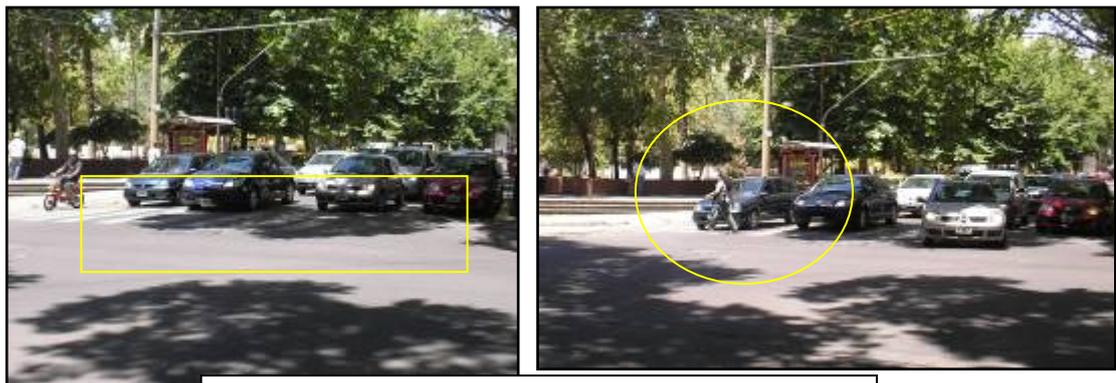
Toma fotográfica hacia el Norte donde se puede observar a los vehículos detenidos sobre la senda peatonal.

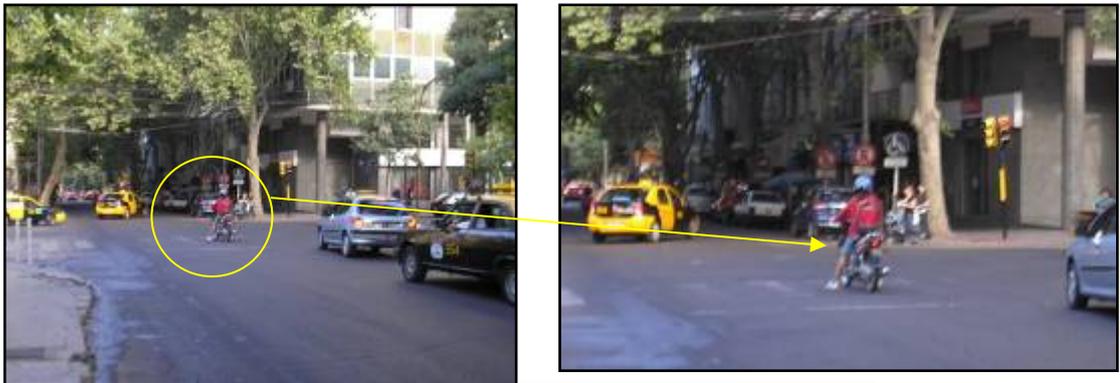
Toma fotográfica realizada al Este donde se observa a los vehículos detenidos sobre la senda peatonal.

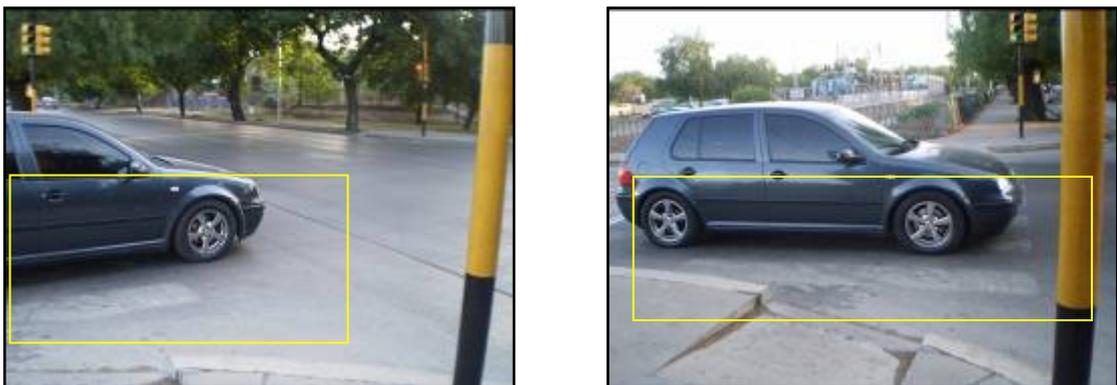
Fotografía realizada hacia el Sur, donde se observa a los vehículos detenidos sobre la senda peatonal.

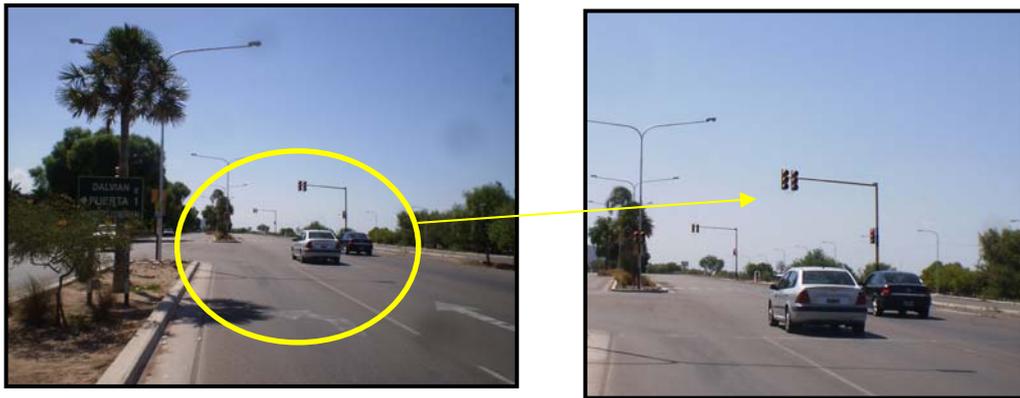
Fotografía realizada al Norte donde se observa a los vehículos cruzando en rojo.
