INFORME FINAL DE TESINA

“Puntos Críticos del Micro Centro de Mendoza”

“Prevención Vial en los Tramos de Concentración de Siniestros Viales”

Año: 2010

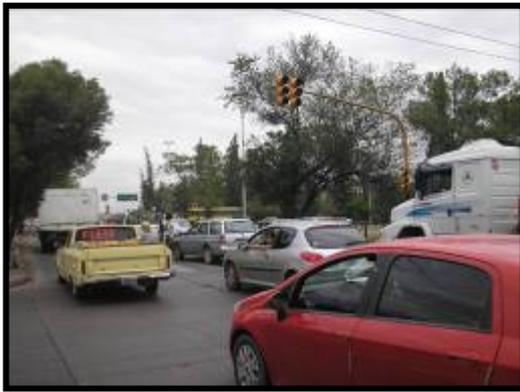
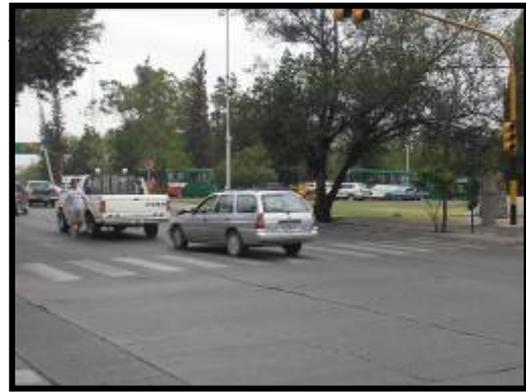
Se pudo presenciar al momento de la inspección un siniestro de tránsito protagonizado por una camioneta Ford F- 100 y un automóvil Ford Sierra. Ambos rodados circulaban de Norte a Sur por Av. Gob. Videla, impactando el sector frontal del automóvil con el sector posterior de la camioneta debido a no respetar la distancia reglamentaria, cumpliéndose así el tipo de colisión por alcance.

Los conductores de los vehículos que circulan por ambas arterias se detienen sobre la senda peatonal, dificultando el desplazamiento de los peatones. También se produce el fenómeno de *exceso de información*, (conductores de vehículos que circulan por Av. Gob. Videla pueden ver el semáforo contrario y cuando éste está de color amarillo comienzan a avanzar, dando origen de esta manera a la *colisión perpendicular*).

Colocando un semáforo con pantalla negra y luz led evitaría el fenómeno producido por el exceso de información y aumentando el tiempo del color verde del semáforo posterior a la intersección se lograría mayor fluidez vehicular y de esa manera no se acumularían los vehículos en el centro de la intersección.

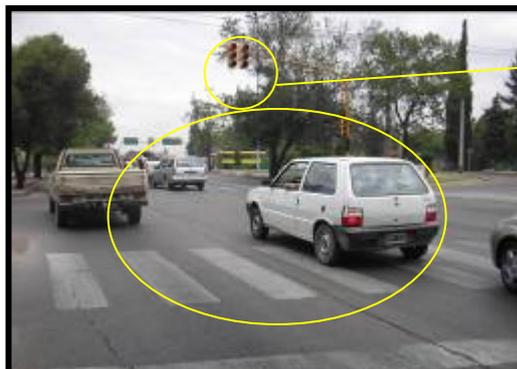
El semáforo posterior a la intersección investigada presenta la dificultad de que la luz verde es de corta duración lo que impide que los vehículos que circulan por Gob. Videla al atravesar la calle Alem en verde se encuentran con el rojo de la otra intersección y al ser este tramo corto de longitud quedan en el medio de la arteria provocando la *colisión por alcance*.

Tomas fotográfica de Norte a Sur donde se observa a los vehículos circulando en rojo antes de que cambie a verde, esto es producido por el *exceso de información* en los semáforos.

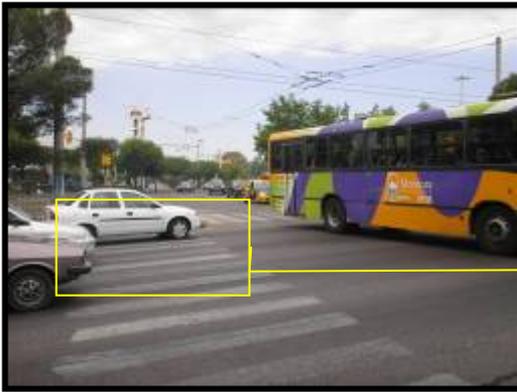
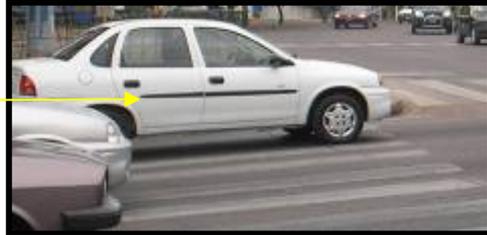
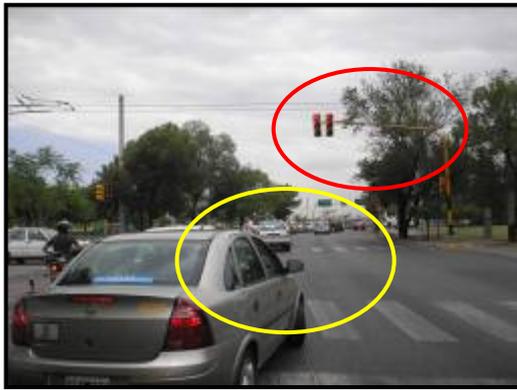
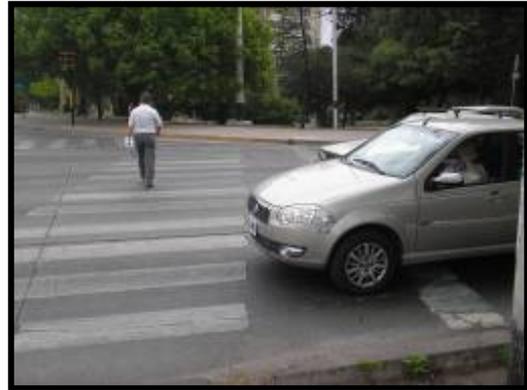
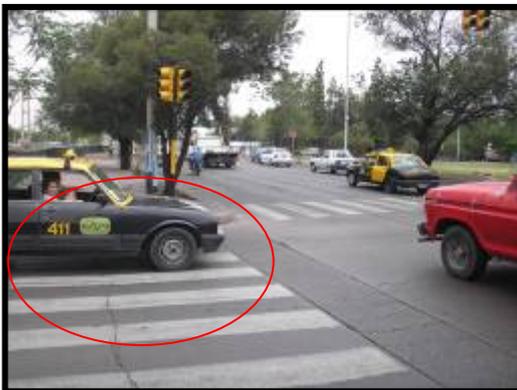
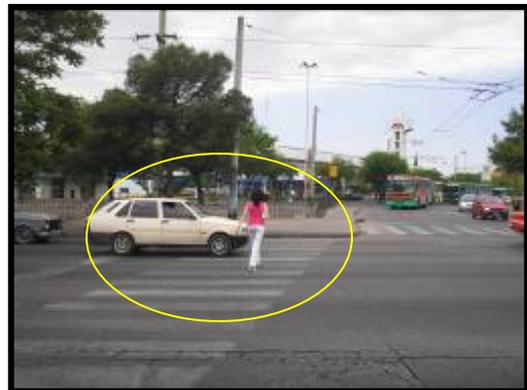
En las fotografías que se detallan a continuación se observa cómo los vehículos se detienen sobre la senda peatonal.

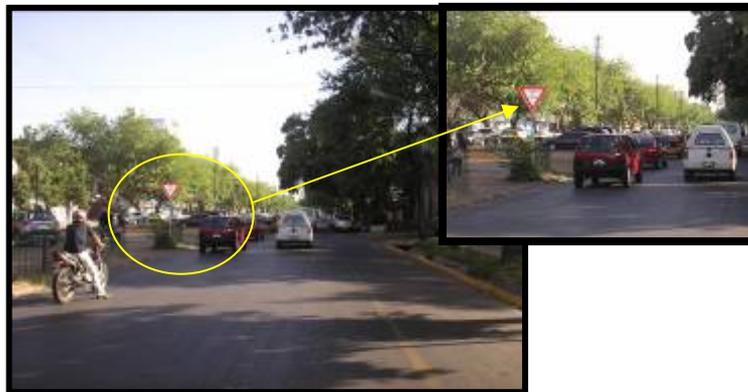
Perspectiva fotográfica de Norte a Sur indicando la señal vertical fija “CEDA EL PASO”

En esta intersección es necesaria la colocación de un semáforo vehicular y peatonal, así los conductores de los vehículos tienen regularizado su paso y se evitaría los amagues. Actualmente se encuentra vigente el sistema de prioridad de paso que se usa en los pasos a nivel, esto dificulta notoriamente la agilidad y rapidez del tránsito al pasar por calle Belgrano. Cabe destacar que el paso a nivel está en desuso y en su lugar se ha implementado playas de estacionamiento. Calle Belgrano debería tener prioridad ante las otras calles que la atraviesan, tomando las vías férreas como un boulevard.

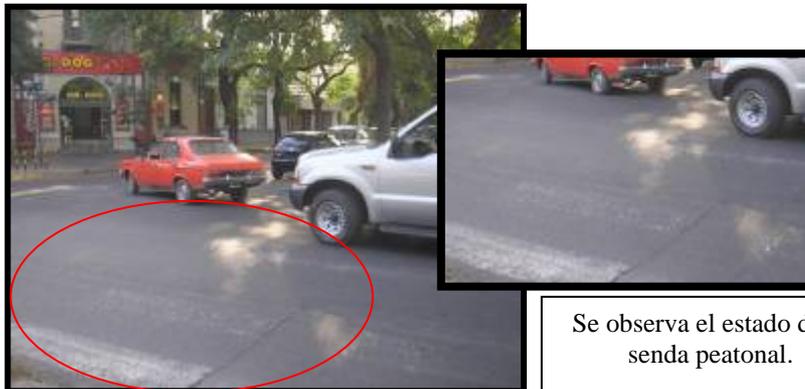
Se observa el estado de la senda peatonal.

Los conductores de los vehículos que circulan por calle Belgrano al llegar a la intersección se detienen sobre la senda peatonal, próximos al centro de la calzada observando los vehículos que vienen hacia el Oeste y los que doblan al Oeste por la vía Este de calle Belgrano para ingresar a calle M. Zapata. Las colisiones perpendiculares se producen porque los vehículos que circulan por calle Belgrano no ceden el paso a los vehículos que circulan por la otra arteria (M. Zapata). Los rodados generalmente se desplazan post impacto hacia el cuadrante Suroeste, por lo que se han puesto barreras de seguridad en esa esquina.

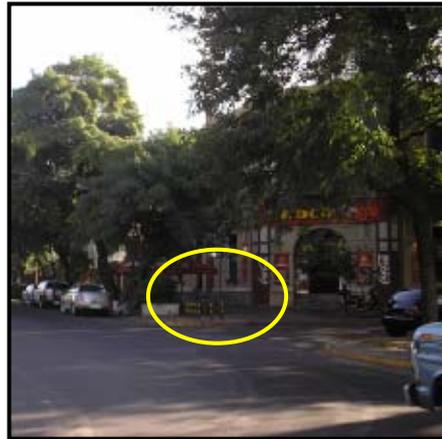
Barreras de seguridad en la esquina Suroeste de la intersección.

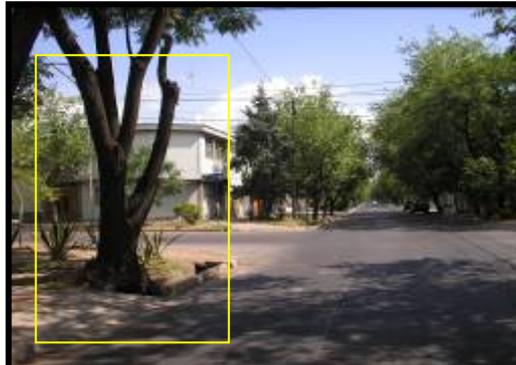
La visibilidad esta parcialmente disminuida por un árbol que se encuentra sobre el cuadrante Suroeste de la intersección.

Toma fotográfica realizada hacia el punto cardinal Norte señalando el árbol que obstruye parcialmente la visibilidad de los conductores.

Colocando un dispositivo reductor de velocidad (lomada), con su señalización correspondiente, sobre calle Jorge Newbery obligaría a los conductores a disminuir la velocidad al llegar a la intersección. Además mejorar la visibilidad de la señalización vial en esa arteria, repintando la demarcación horizontal.

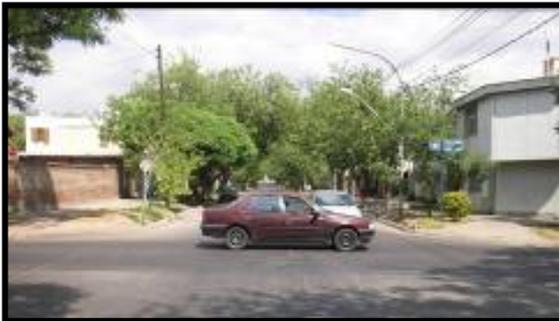
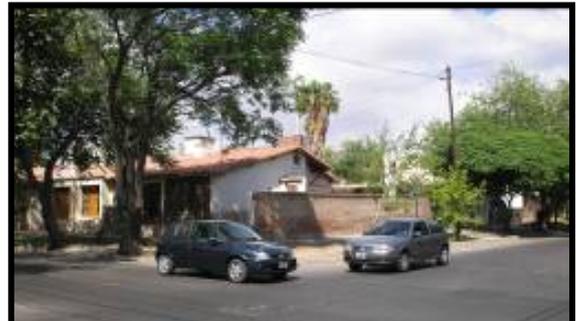
Se observaron cuasi- siniestros en la intersección. Comprobando lo mencionado anteriormente. Ninguno de los dos conductores se detuvo y circulaban a gran velocidad.

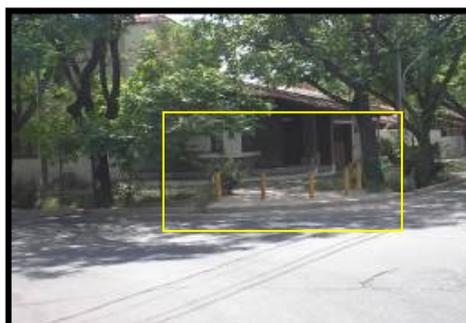
Cabe destacar que en el cuadrante Noreste de la intersección, existe una vivienda la cual debió colocar barras de seguridad, debido a la cantidad de siniestros que existen en esa esquina.

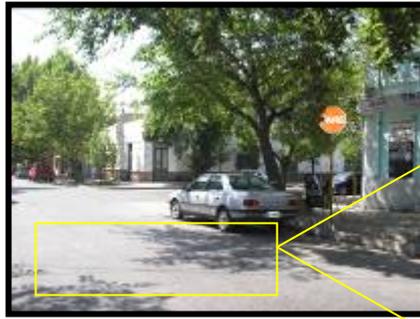
En calles aledañas a Paso de Los Andes se observó en la intersección con calle Paraná la gente escribió en la calzada la leyenda “PARE” “CUIDADO” debido a la cantidad de siniestros en esa intersección.

Toma fotográfica realizada de Oeste a Este en calle Paraná y Paso de los Andes, donde se observa la leyenda “*PARE CUIDADO*”

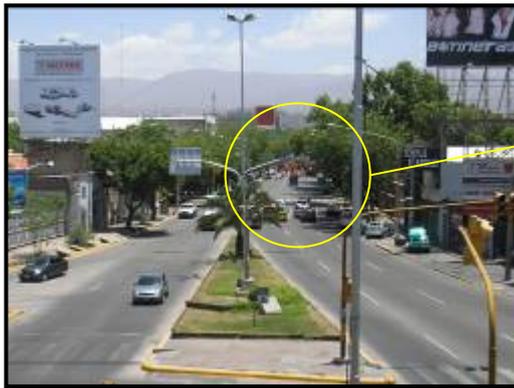
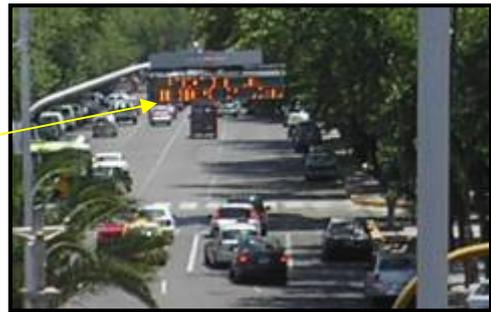
Toma fotográfica hacia el Oeste

Se hace mención de la existencia de un cartel luminoso en el cuadrante noroeste de la intersección el cual es visible para los vehículos que circulan de Este a Oeste por Av. J. V. Zapata, el mismo causa distracción en el conductor.

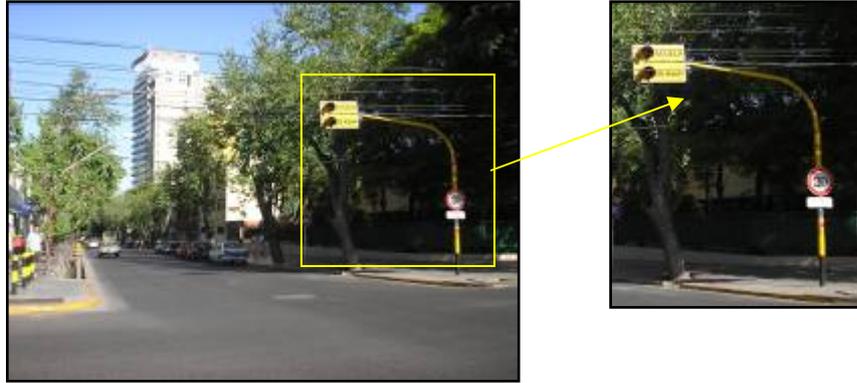
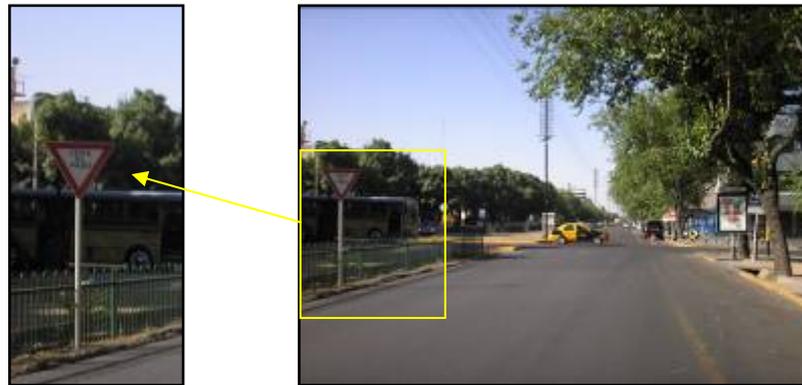
el Norte. En el cuadrante Sureste de la intersección existe una señal fija que indica la velocidad máxima permitida “20 km/h” y hay un semáforo escolar el cual no se encontraba en funcionamiento al momento de la inspección. Se observaron sendas peatonales sobre la calzada, las cuales se encuentran despintadas.

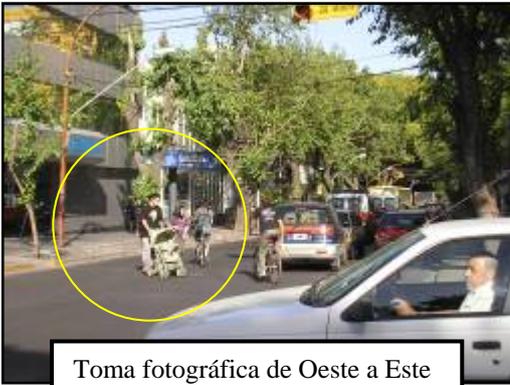
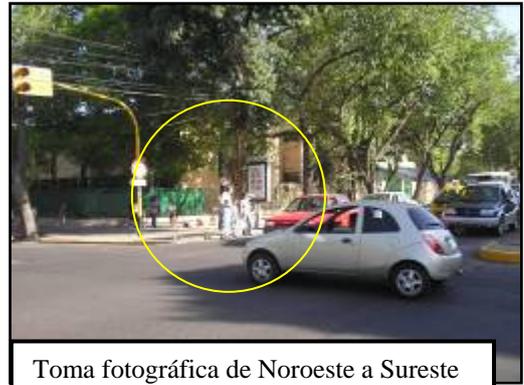
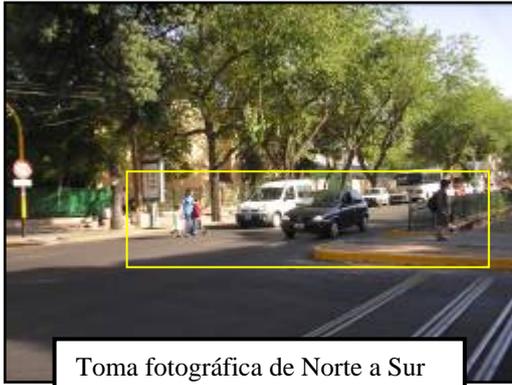
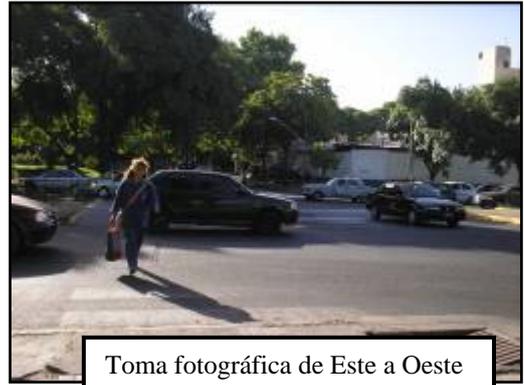
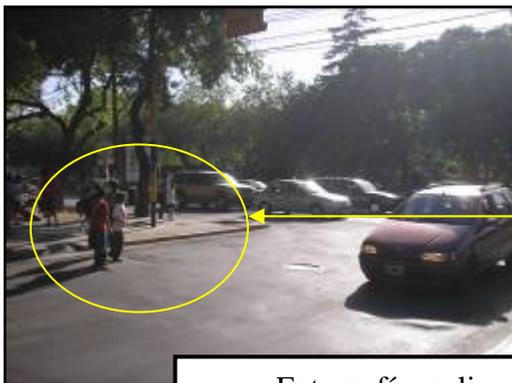
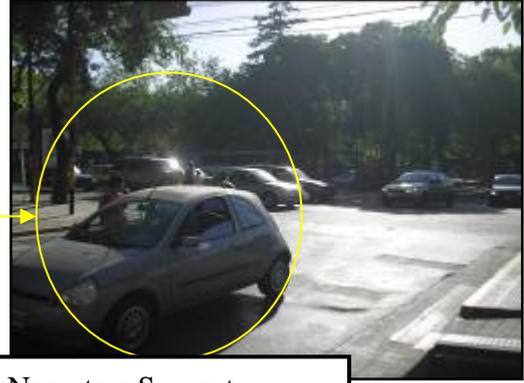
Fotografía realizada de Noreste a Suroeste

Se pudo apreciar varios vehículos estacionados en doble fila esperando la salida de los escolares, en el lateral Sur de calle San Lorenzo al Este de calle Belgrano, esto provoca que se obstruya el tránsito de los vehículos que circulan por calle Belgrano e intentan girar al Este

Se propone la colocación de un semáforo que regule el paso de los vehículos que circulan por calle Belgrano, así no se detendrían sobre la mitad de la calzada esperando cuando poder cruzar. También se sugiere un semáforo peatonal de activación manual, en especial en la hora de la salida de los escolares, para evitar que estos crucen entre los autos.

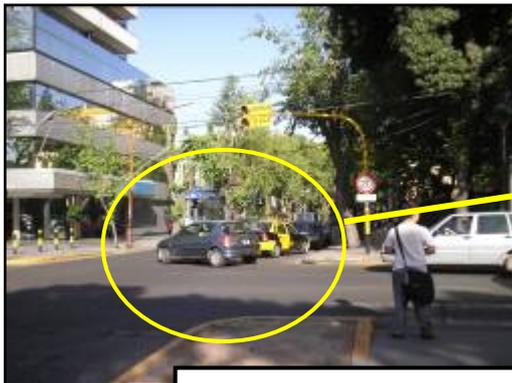
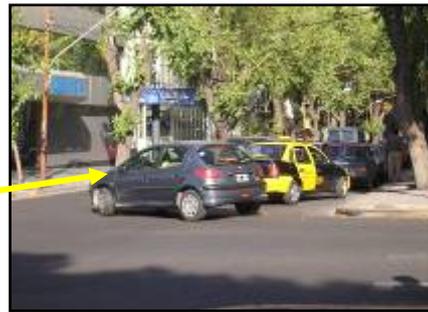
Toma fotográfica realizada de Oeste a Este

Los conductores de los vehículos que circulan hacia el Norte por calle Belgrano se detienen sobre la senda peatonal e incluso en la mitad de la calzada, dándole el paso a los vehículos que circulan por calle Rufino Ortega y los que circulan por la vía Oeste de calle Belgrano y giran al Este para ingresar a la calle San Lorenzo. Se generan varias colas de vehículos en la vía Este de calle Belgrano donde los conductores empiezan a tocar bocina, avanzan y se producen las colisiones perpendiculares.

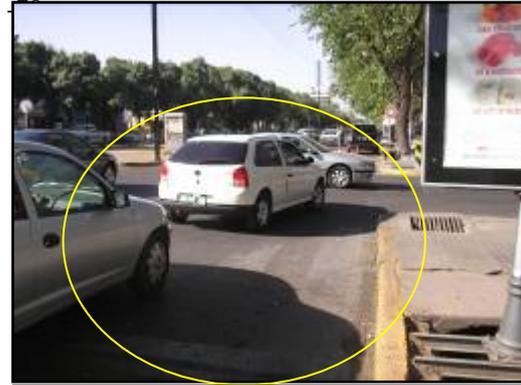
Fotografía realizada hacia el Norte

En el cuadrante Noreste de la intersección han colocado barreras de seguridad debido a la cantidad de siniestros que ocurren en esa esquina.

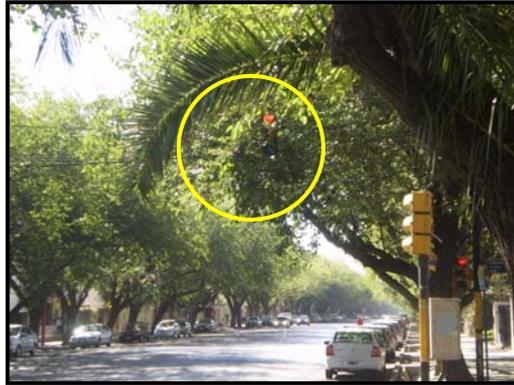
Fotografía realizada al Este donde se observa el semáforo oculto por la vegetación propia del lugar.

Se propone la colocación de un semáforo con pantalla negra que mejore la visibilidad de los mismos y podar los árboles que obstruyen la correcta visión del semáforo.

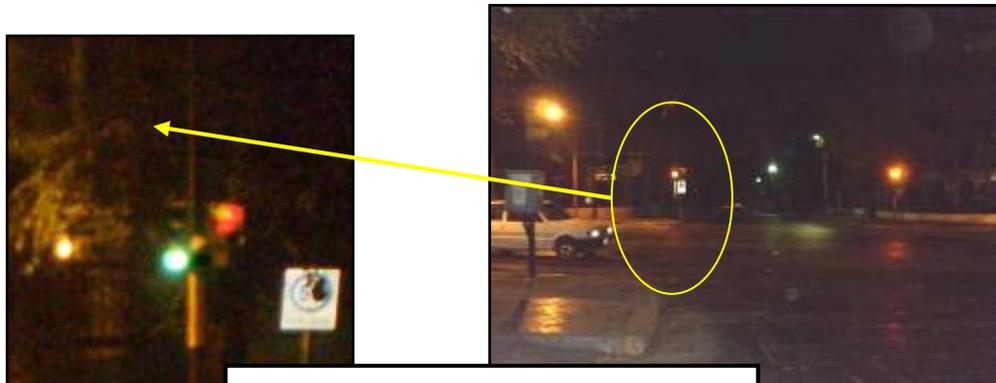
Fotografía realizada hacia el Norte

Las colisiones perpendiculares se produce por el exceso de velocidad de los conductores de ambas arterias, ya que los que circulan por calle Paso vienen con la “onda verde” a más de 60 km/h y no se detienen si el semáforo esta de color amarillo ya que perderían la secuencia verde. Los que se dirigen por Av. E. Civit vienen con el semáforo de Av. Boulogne Sur Mer, generalmente desde el parque y debido a que esta avenida presenta una pendiente descendiente hace que circulen a gran velocidad.

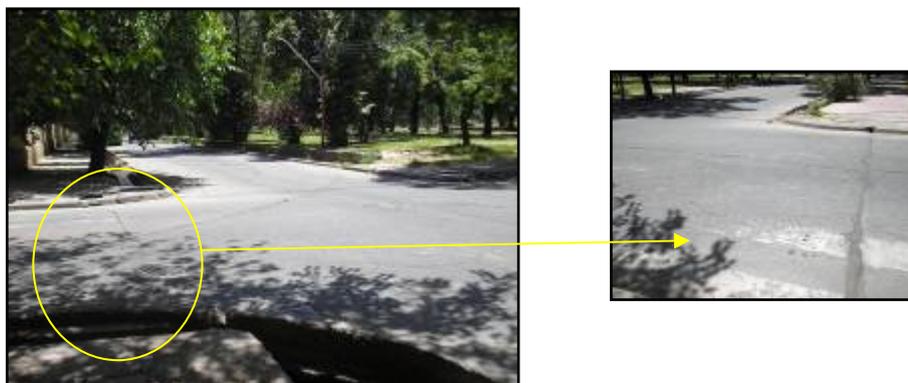
La visibilidad esta parcialmente disminuida por un árbol que se encuentra sobre el cuadrante Suroeste de la intersección.

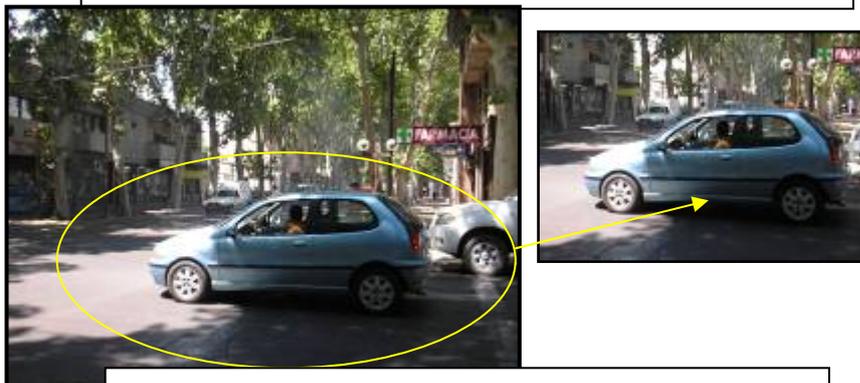
Fotografía realizada de Norte a Sur donde se observa a los vehículos detenidos sobre la senda peatonal

Los conductores que deben ceder el paso son quienes pasan y obligan a los conductores de los vehículos que circulan por calle Chile a detenerse. Se observa en la fotografía el mismo vehículo detenido esperando que le “Cedan el paso” para poder circular.

Se propone implementar un semáforo vehicular y peatonal para regularizar la circulación vehicular y aumentar la seguridad de los peatones, ya que se observó la dificultad que tienen para poder cruzar.

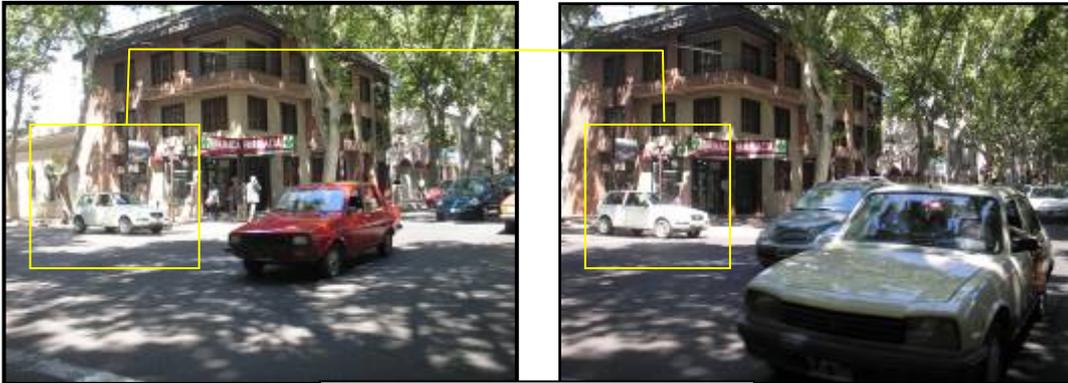
Tomas fotográficas de Este a Oeste

Las colisiones por alcance se producen generalmente porque los vehículos que circulan por calle Gutiérrez frenan bruscamente en la mitad de la calzada para darle paso a los que vienen por Chile y cuando los que vienen por Chile vienen a gran velocidad se producen las colisiones perpendiculares.

Se apreciaron varios cuasi- siniestros en la intersección. En la fotografía se observa la motocicleta circulaba hacia el Norte por Chile y el automóvil frenó en la mitad de la calle Gutiérrez para darle el paso.

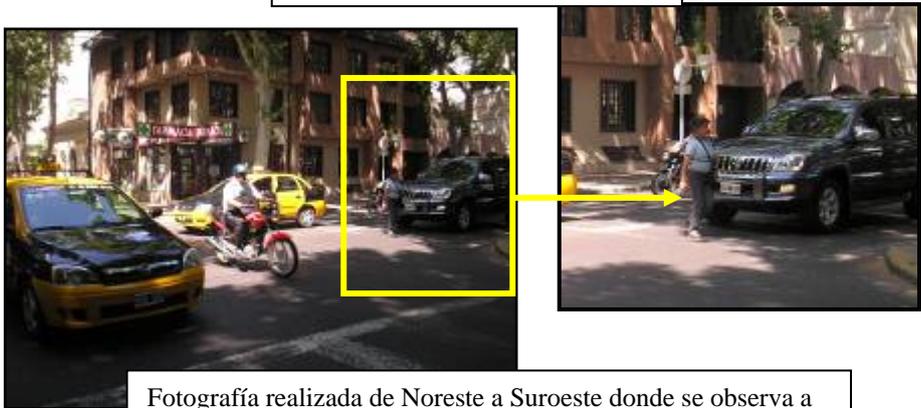
Fotografía realizada de Noreste a Suroeste donde se observa a un peatón atravesando la arteria entre los vehículos

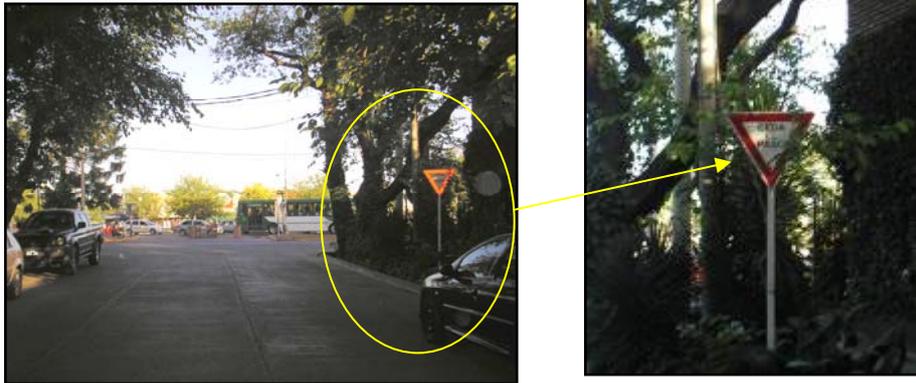
La visibilidad esta parcialmente disminuida por un árbol que se encuentra sobre el cuadrante Suroeste de la intersección.

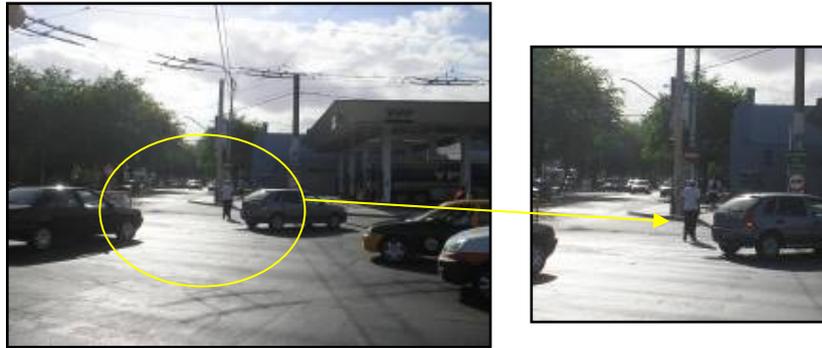
Se pudo apreciar la dificultad que tienen los peatones al cruzar la arteria debido a la falta de una señalización adecuada para que puedan atravesar la intersección. Se observó que los vehículos al intentar dejarlos circular frenaban bruscamente ocasionando siniestros.

Fotografía realizada hacia el Oeste donde se observa a un peatón cruzando entre los

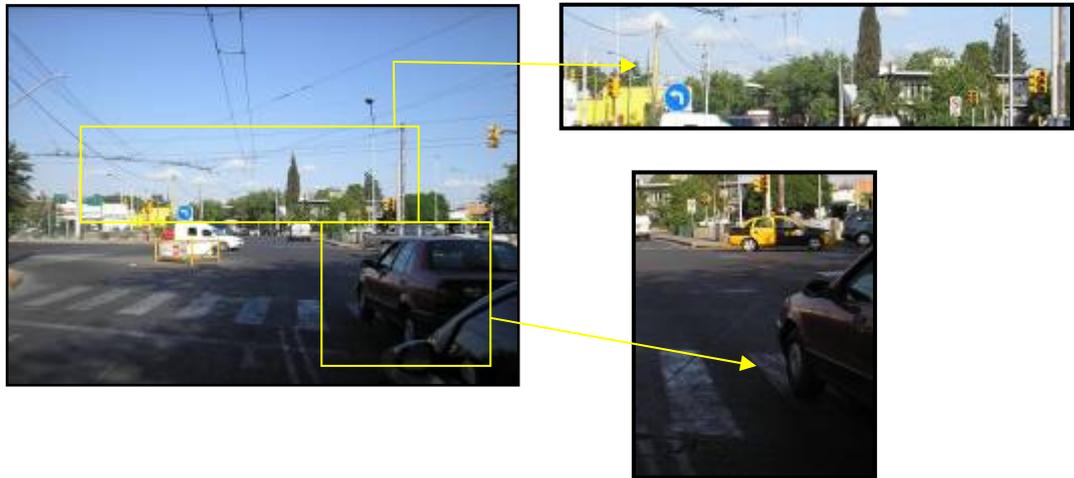
Se dificulta ver el color de los semáforos ya que no hay una placa de contraste lo que genera que otras fuentes lumínicas confundan al conductor. Los conductores de los vehículos que circulan por calle Morón se detienen, en su mayoría sobre la senda peatonal y la mitad de la calzada para ver el semáforo.

Las colisiones perpendiculares se producen generalmente cuando los vehículos que circulan por Av. Costanera a gran velocidad pasan el semáforo en amarillo o rojo y colisionan con los que circulan por Morón al Este.

Se propone colocar semáforos con pantalla negra y luz led, para poder mejorar la visualización de los mismos. Además agregar un semáforo aéreo para la circulación Oeste- Este de calle Morón.

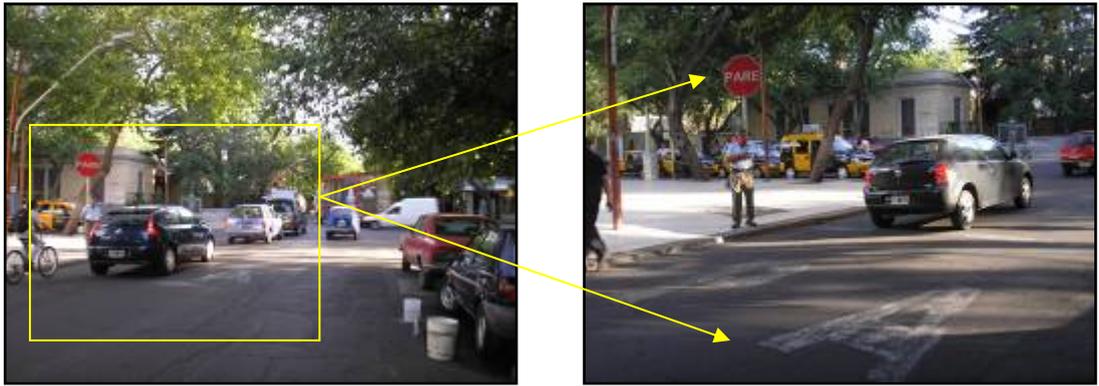
En el lateral Este de calle 25 de Mayo al Norte de la intersección con calle Sarmiento, se encuentra una señal vertical fija y la demarcación horizontal con la leyenda “**PARE**” para los vehículos que circulan por calle 25 de Mayo hacia el Sur. Existen sendas peatonales las cuales se encuentran parcialmente pintadas. La leyenda “**PARE**” solo se lee “PA”.

Toma fotográfica de Norte a Sur donde se indica la señalización vial presente en el lugar.

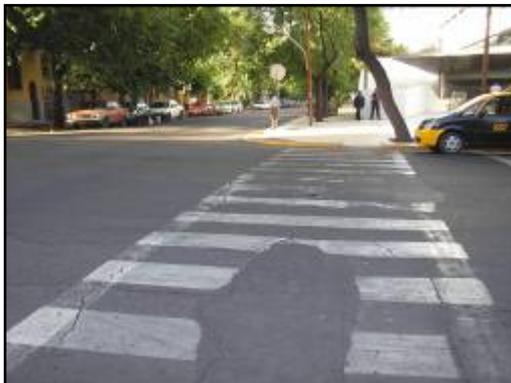
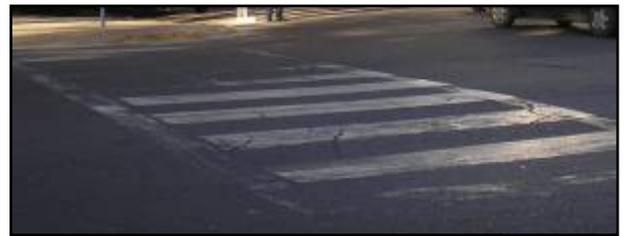
Se observa el estado de las sendas peatonal

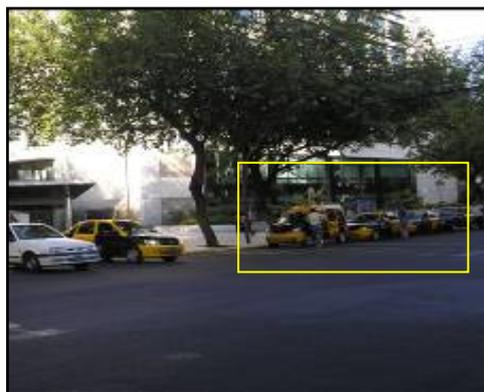
Se dificulta la visibilidad de los conductores que circulan por 25 de Mayo al Sur debido a que existe una parada de taxis en el cuadrante Noroeste de la intersección. El flujo vehicular es abundante y ambas arterias son transitadas por varias líneas de colectivo. En el lateral Sur de calle Sarmiento al Oeste de la intersección con calle 25 de Mayo existe una parada de colectivos.

Se propone el uso de semáforo peatonal y vehicular para regular el paso de los vehículos y el cruce de los peatones, además prohibir el estacionamiento de vehículos en el lateral Sur de calle Sarmiento para mejorar el campo visual de los conductores que circulan por 25 de Mayo.

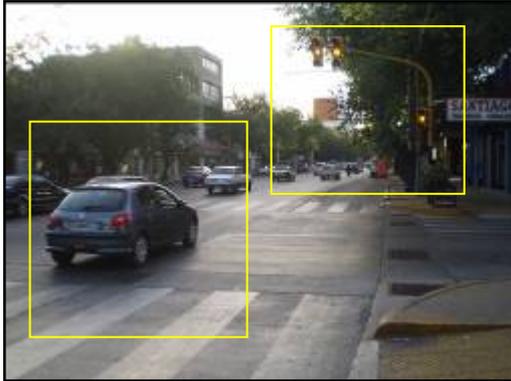
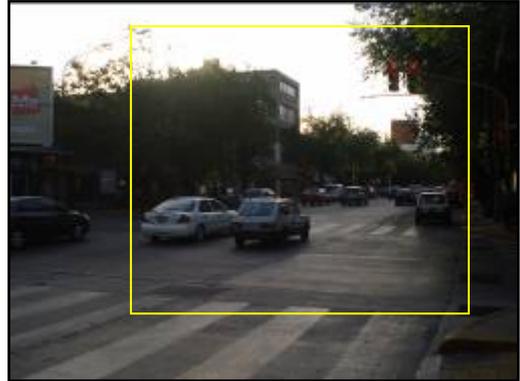
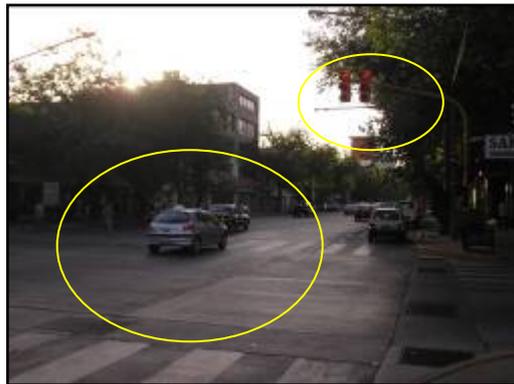
Se observó que los conductores de los vehículos que circulan por Av. J. V. Zapata vienen a gran velocidad y no frenan al llegar a la intersección, provocando las colisiones de tipo perpendicular.

Se produce el fenómeno de exceso de información (se puede ver el semáforo contrario desde la otra arteria). También se apreció que los conductores de los vehículos que circulan por calle Rioja se detienen sobre la senda peatonal.

Fotografías realizadas hacia el Oeste donde se observa a los vehículos pasando el semáforo en rojo y amarillo

Se propone el uso de semáforo con pantalla negra y luz led, que mejora la visibilidad de los mismos y evitar así que los conductores puedan ver el semáforo de la vía contraria. Colocar un reductor de velocidad en la Av. Zapata para que obligue a los conductores a disminuir la velocidad con la vienen del acceso al llegar a la intersección.

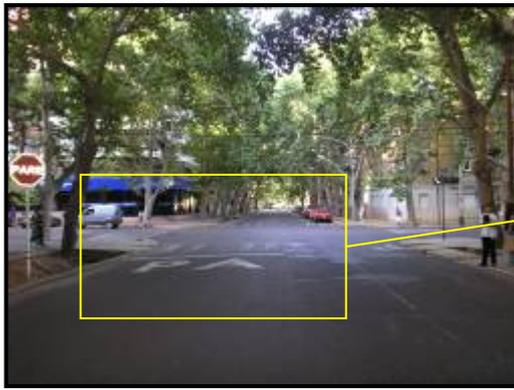
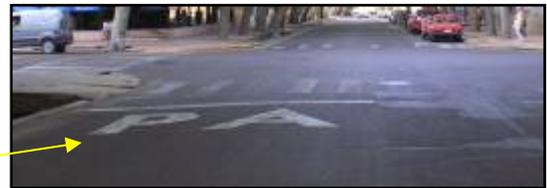
Se realizó una inspección en la intersección un día hábil, en la franja horaria 18 a 21 horas. Se observó lo siguiente: la calzada se encuentra conformada por una carpeta de asfalto, no advirtiéndose baches u otras irregularidades que pudieran afectar el normal desenvolvimiento del tránsito. En el lateral Oeste de calle Chile al Sur de la intersección con Av. Godoy Cruz, se encuentra una señal vertical fija y la demarcación horizontal con la leyenda “PARE” para los vehículos que circulan por calle Chile hacia el Norte. Existen sendas peatonales se encuentran parcialmente pintadas. La leyenda “PARE” solo se lee “PA”. Av. Godoy Cruz tiene doble línea amarilla, dividiendo los carriles.

Toma fotográfica hacia el Norte donde se observa la señalización vial de calle Chile.

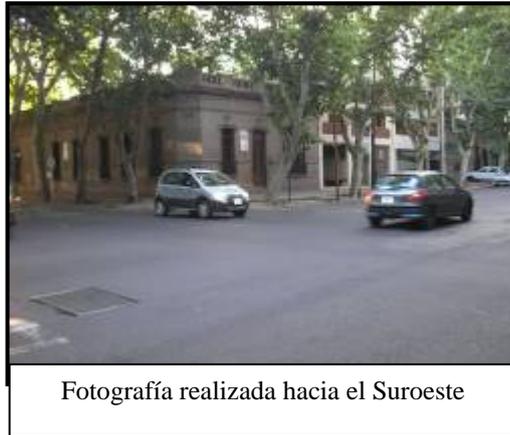
Los peatones llegan a la mitad de la Av. Godoy Cruz y se detienen esperando que pasen los vehículos que circulan hacia el Oeste.

Se propone el uso de semáforo, para regular la circulación de los vehículos y aumentar la seguridad en el cruce de los peatones.

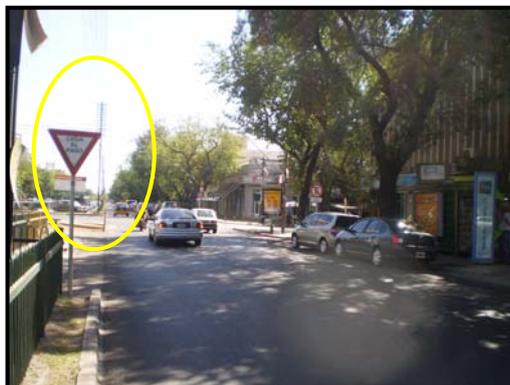
Los conductores de los vehículos que circulan por calle Belgrano al llegar a la intersección se detienen sobre la senda peatonal, próximos al centro de la calzada observando los vehículos que vienen hacia el Este y el Oeste de calle Sarmiento. Las colisiones perpendiculares se producen cuando los conductores de los vehículos que vienen por calle Belgrano frenan y se detienen sobre más de la mitad de la calzada para dejar pasar a los que vehículos que vienen por calle Sarmiento y se dirigen hacia el Este.

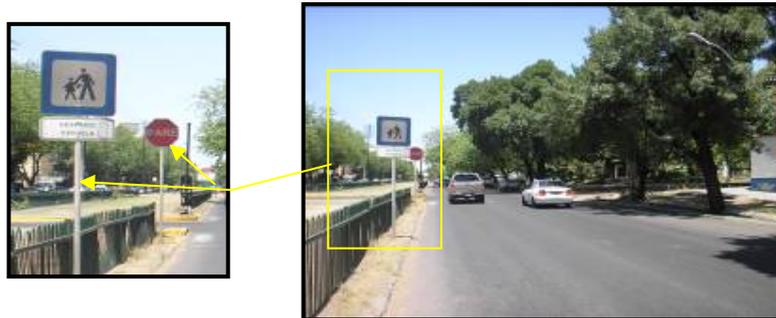
Se realizó una inspección en la intersección un día hábil, en la franja horaria 12:00 a 15:00 horas. Se observó lo siguiente: en el lateral Este del sentido de circulación Sur de la calle Belgrano, al Norte de la intersección con calle R. Ortega, se encuentra una señal vertical fija con la leyenda “PARE” y “*Despacio Escuela*” para los vehículos que circulan por calle Belgrano hacia el Sur. Existen sendas peatonales sobre la calzada, las cuales se encuentran parcialmente pintadas.

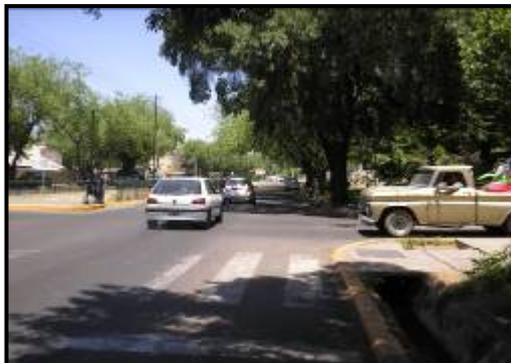
Fotografía realizada hacia el Sur donde se observa a los vehículos que circulan por calle R. Ortega dando el paso a los que circulan por Belgrano

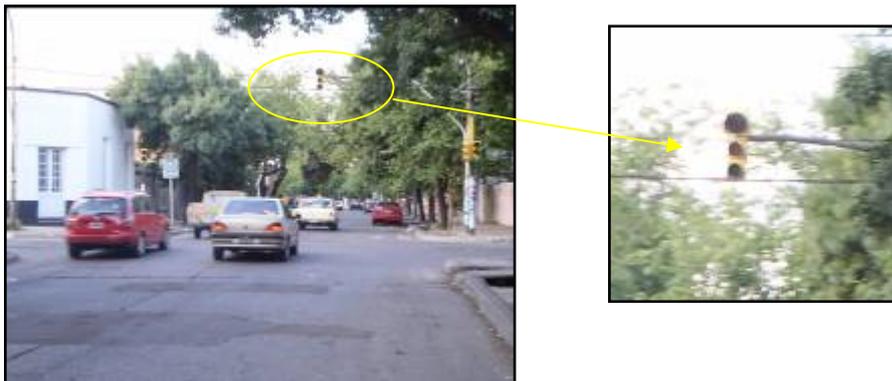
Toma fotográfica hacia el Norte señalando el semáforo aéreo al que no le funciona la luz verde.

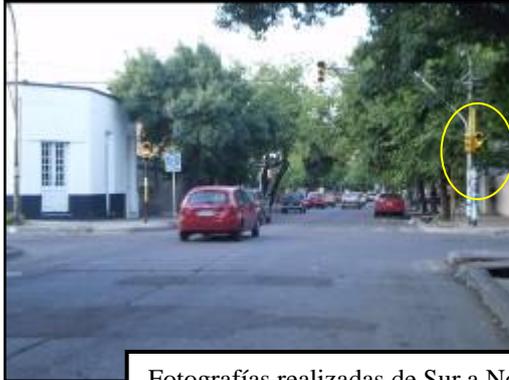
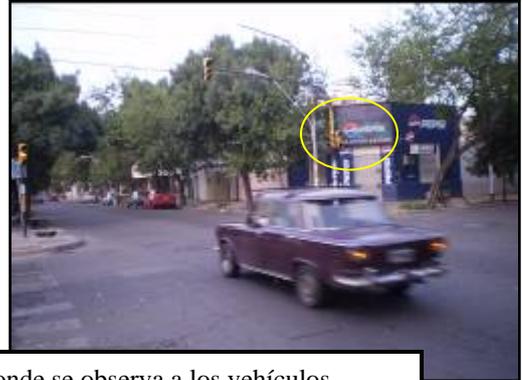
El flujo vehicular es abundante, circulando vehículos por calle Paso de Los Andes con la “onda verde” a gran velocidad, pasando el semáforo en amarillo incluso en rojo. Por calle Sobremonte circulan varios vehículos que vienen de la Av. Boulogne Sur Mer hacia el Este y no tienen ninguna señal anterior que regularice la velocidad. Se producen los siniestros de forma perpendicular por la velocidad a la que vienen los vehículos de ambas arterias.

Fotografías realizadas de Sur a Norte donde se observa a los vehículos cruzando en amarillo y rojo.

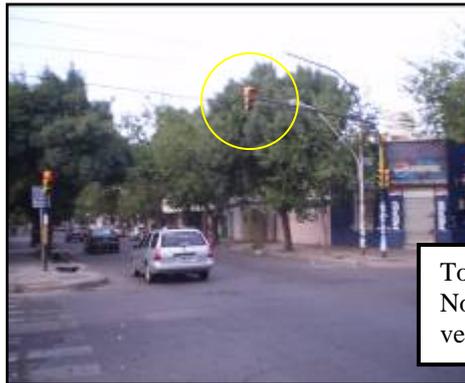
Toma fotográfica hacia el Norte donde se observa al vehículo cruzando en rojo.

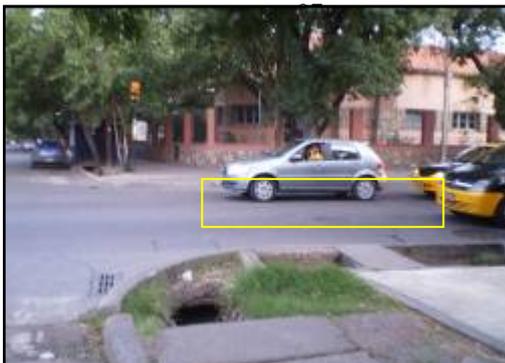
Toma fotográfica hacia el Este donde se observa al vehículo detenido sobre la senda peatonal.

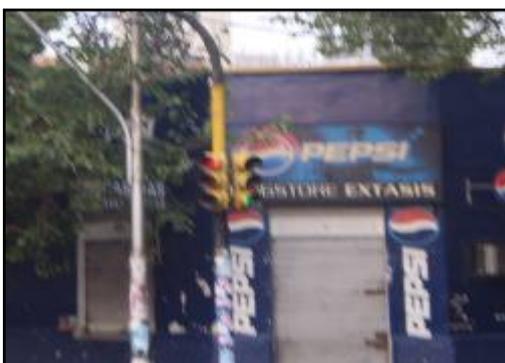
Se produce el fenómeno de *exceso de información* en los semáforos (lo que provoca que antes de que el color del semáforo cambie a verde, los vehículos avanzan ya que logran ver el amarillo en la arteria contraria).

Semáforo ubicado en el cuadrante Noreste donde se produce el fenómeno de exceso de información.

Se propone el uso de un badén que obligue a los conductores a disminuir su velocidad al llegar a la intersección. Además colocar un semáforo con pantalla negra y luz led , para poder mejorar la visualización de los mismos.

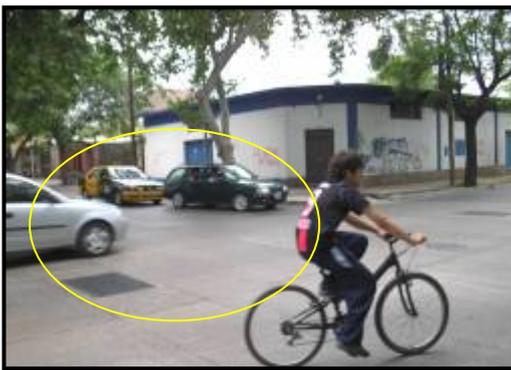
Toma fotográfica de Sureste a Noroeste

Se pudo apreciar que los conductores de los vehículos para advertir su presencia tocan bocina al llegar a la intersección y además lo hacen a gran velocidad y al llegar a la intersección se detienen sobre la senda peatonal y la mitad de la calzada, provocando de esta manera las colisiones perpendiculares

Se propone el uso un reductor de velocidad lo que obligaría a los conductores a detenerse al llegar a la intersección. Se debe colocar una señal vial que regule el tránsito en esta arteria además mejora la demarcacion horizontal.

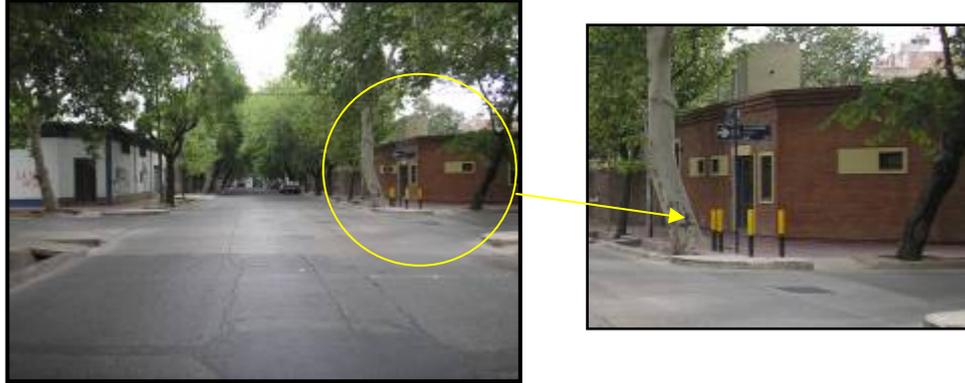
Cabe destacar que en el cuadrante Noreste de la intersección, existe una vivienda la cual debió colocar barras de seguridad debido a la cantidad de siniestros.

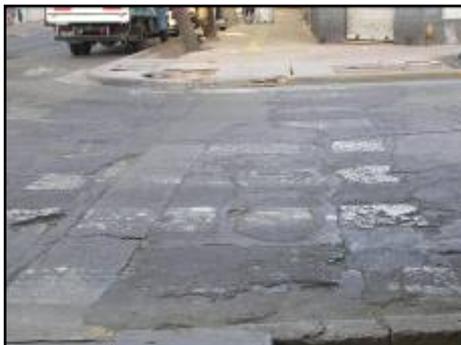
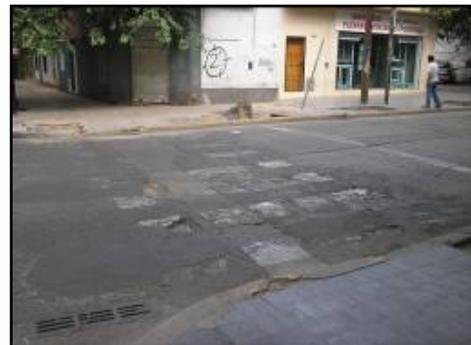
Se realizo una inspección en la intersección un día hábil, en la franja horaria 12 a 15 horas. Se observó lo siguiente: la calzada se encuentra conformada por una carpeta de asfalto, donde se advierten algunos baches los cuales pueden afectar el normal desenvolvimiento del tránsito, en el caso de los peatones al cruzar la arteria.

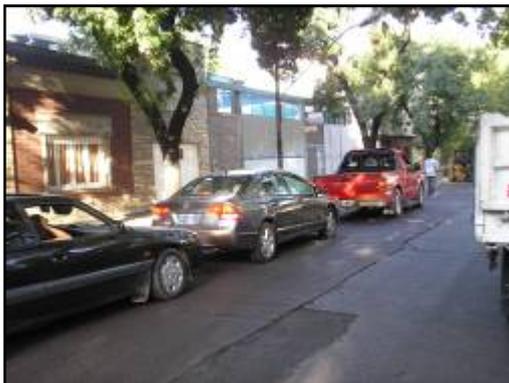
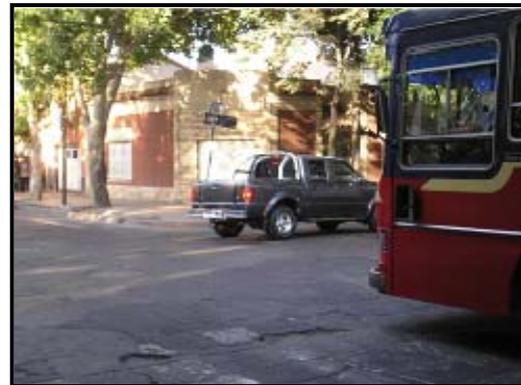
Cabe mencionar que en el lateral Sur de calle Alberdi al Este de la intersección con calle Salta existe un depósito donde se detienen camiones en doble fila, lo que provoca que los vehículos que circulan por Alberdi se detengan y ocupen parte de la intersección con calle Salta evitando la fluidez vehicular.

Toma fotográfica hacia el Este donde se puede observar a los vehículos detenidos ya que en doble fila hay un camión descargando mercadería.

Se propone el uso de un semáforo peatonal y vehicular para regular el tránsito y garantizar seguridad en los peatones. Controlar los horarios de descarga de los depósitos, para evitar bloqueos en el tránsito.

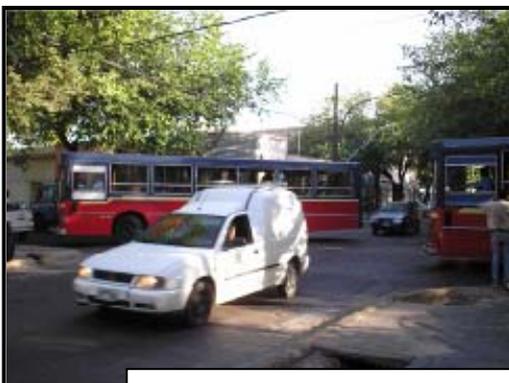
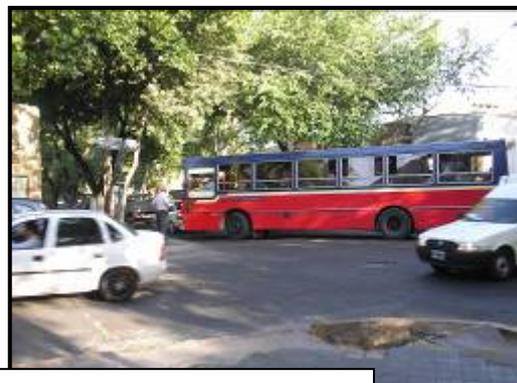
Se puede observar al micro intentado girar al Este para ingresar a calle Alberdi, el mismo se encuentra detenido debido al camión en doble fila que se encuentra en el depósito.

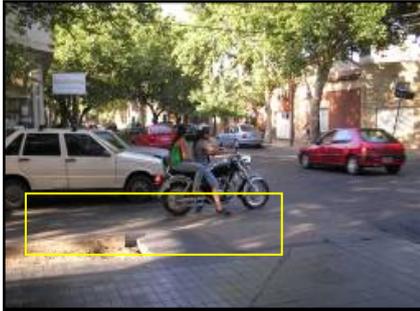
Se observó que los conductores de los vehículos que circulan por la calle Alberdi no ceden el paso a los peatones y se detienen sobre la senda peatonal, provocando que los mismos no puedan circular. Las colisiones por alcance se producen por no respetar la distancia reglamentaria y las colisiones perpendiculares se originan cuando los vehículos que circulan pro Salta vienen a mayor velocidad y no se detienen preventivamente en la intersección con calle Alberdi-

Toma fotográfica realizada de Sur a Norte donde se indica como los vehículos se detienen sobre la senda peatonal

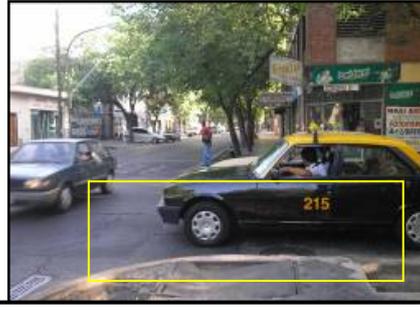
Toma fotográfica realizada de Norte a Sur donde se indica como los vehículos se detienen sobre la senda peatonal

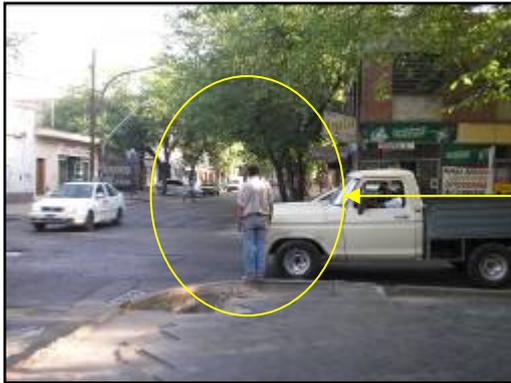
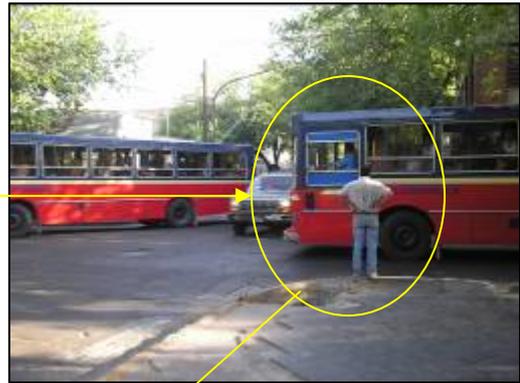
Fotografías realizadas hacia el cardinal Sur donde se observa la dificultad que tiene el peatón en atravesar la arteria

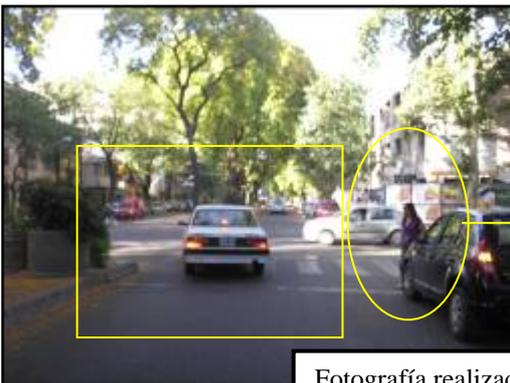
Se observó que los conductores de los vehículos que circulan por la Av. Mitre se detienen sobre la senda peatonal y en su mayoría giran en “U”. Los vehículos que circulan por Montevideo tienen el paso al atravesar la vía Este de Av. Mitre pero al llegar a la mitad del boulevard deben ceder el paso a los que vienen por Av. Mitre al Norte, generando colisiones perpendiculares.

Fotografía realizada de Sur a Norte donde se observa al rodado detenido sobre la senda peatonal y al peatón intentando cruzar la arteria

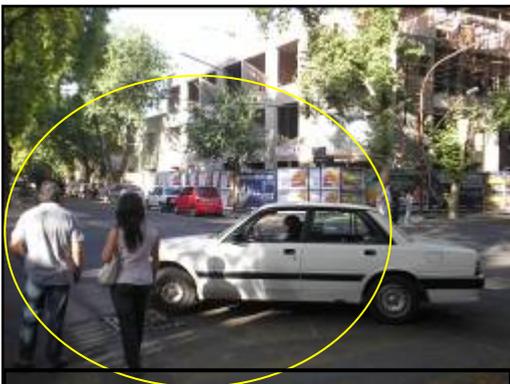
Fotografía realizada de Suroeste a Noreste donde se observa al vehículo doblando en “U”

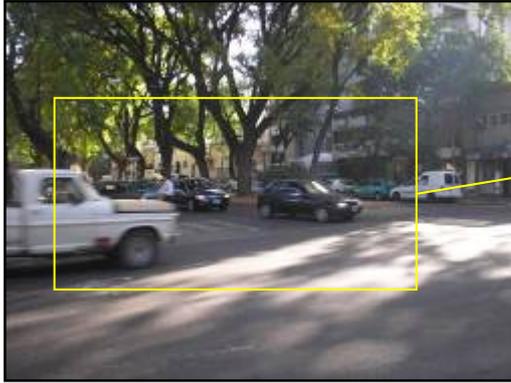
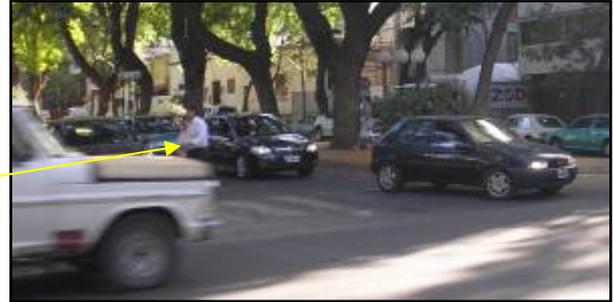
Toma fotográfica hacia el Sur donde se visualiza al peatón cruzando entre los rodados

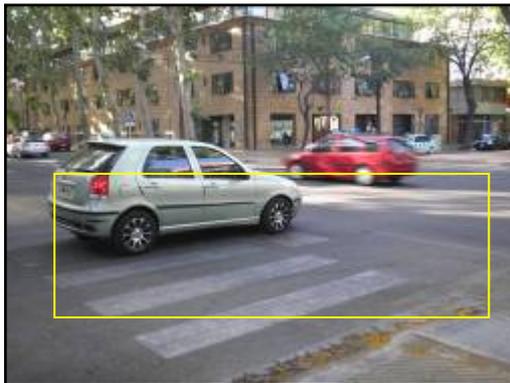
Toma fotográfica hacia el Noroeste donde se indica al vehículo detenido sobre la senda peatonal.

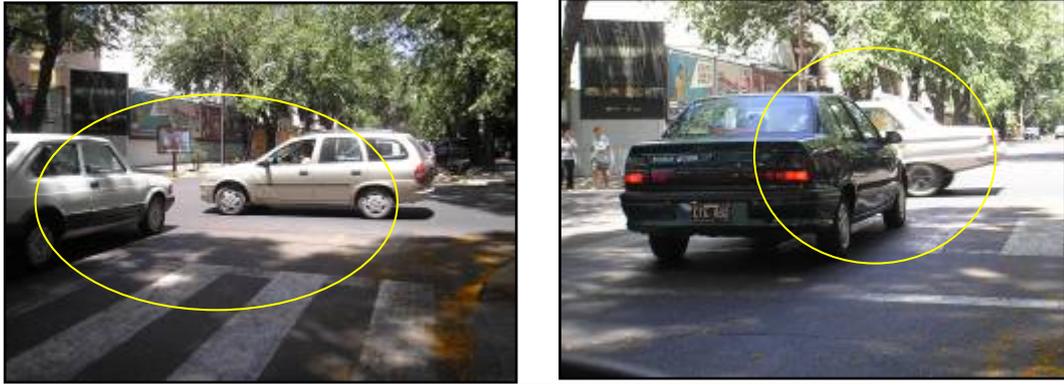
Fotografías realizadas de Norte a Sur

Se observaron varios cuasi- siniestros en la intersección, donde se comprueba que los vehículos que vienen por calle San Lorenzo lo hacen a gran velocidad y los que circulan por 25 de Mayo frenan en la mitad de la calzada para darles el paso, provocando de esa manera las colisiones perpendiculares.

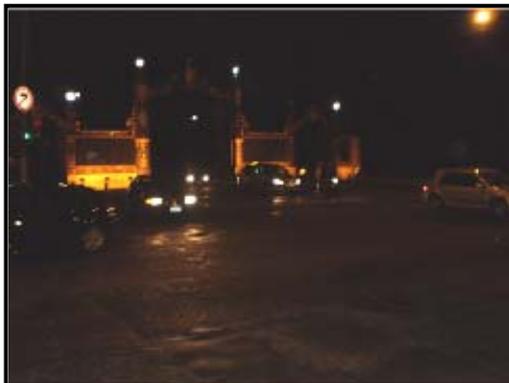
Toma fotográfica realizada hacia el Noroeste

Se produce el fenómeno de exceso de información en los semáforos, lo que ocasiona que los conductores de los vehículos logren ver el color del semáforo contrario, y antes de que le de la luz verde ya atraviesan la calzada, ocasionando colisiones perpendiculares.
