INFORME FINAL DE TESINA

“Puntos Críticos del Micro Centro de Mendoza”

“Prevención Vial en los Tramos de Concentración de Siniestros Viales”

Año: 2010

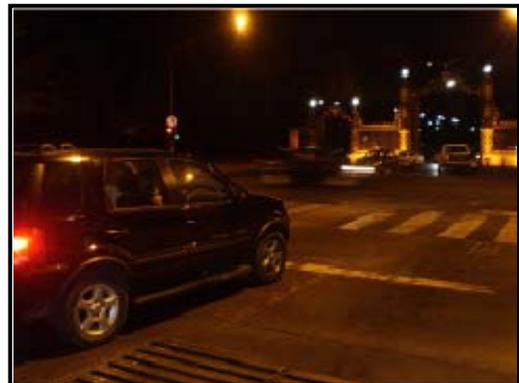
Toma fotográfica realizada hacia el Oeste

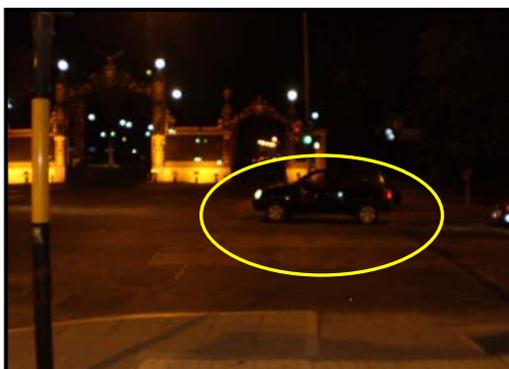
Fotografía realizada hacia el Oeste

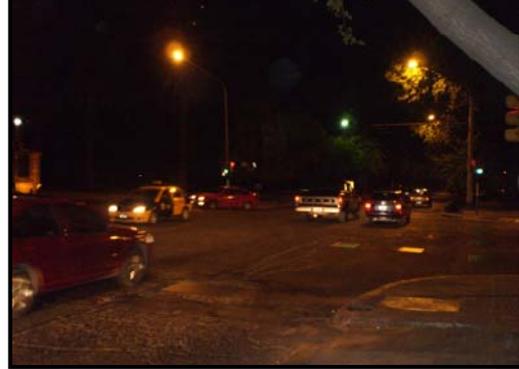
Fotografía realizada hacia el Norte

Colocando un semáforo con pantalla negra y luz led para poder mejorar la visualización de los mismos y evitaría el fenómeno producido por el exceso de información.

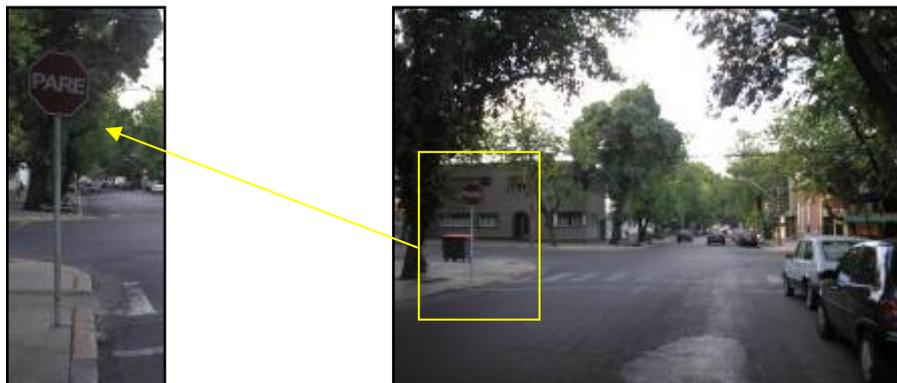
Se realizó una inspección en la intersección un día hábil, en la franja horaria 18 a 21 horas. Se observó lo siguiente: la calzada se encuentra conformada por una carpeta de asfalto, no advirtiéndose baches u otras irregularidades que pudieran afectar el normal desenvolvimiento del tránsito. En el lateral Oeste de calle Perú al Sur de la intersección con calle Sarmiento se encuentra una señal vertical fija con la leyenda “PARE” para los vehículos que circulan por calle Perú hacia el Norte. Existen sendas peatonales se encuentran parcialmente pintadas. Calle Sarmiento tiene doble línea amarilla, dividiendo los carriles.

La visibilidad para los conductores de los vehículos que circulan por calle Perú al Norte, esta parcialmente obstruida por los vehículos estacionados en el lateral Sur de calle Sarmiento al Oeste de la intersección con calle Perú. El flujo vehicular es abundante, circulando en su mayoría colectivos por ambas arterias y varios peatones intentando atravesar la intersección.

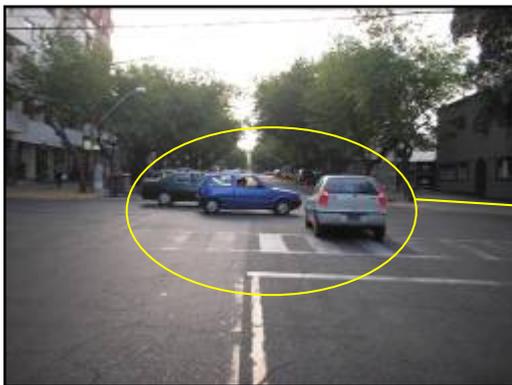
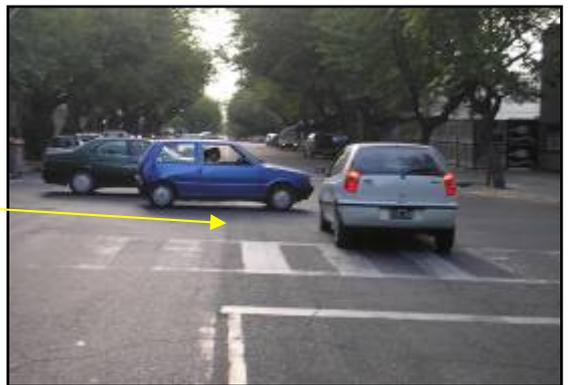
Se observa que los conductores de los vehículos que vienen por calle Perú al llegar a la intersección frenan y se detienen sobre la mitad de la calzada para dejar pasar a los rodados que vienen por calle Sarmiento hacia el Oeste. Estas situaciones generan las colisiones

perpendiculares entre los vehículos que vienen por Perú y no logran frenar con los rodados que vienen por Sarmiento.

Toma fotográfica de Este a Oeste donde se observa a los vehículos que circulan por Perú, detenidos para dar paso al que circula al Oeste por Sarmiento.

Se propone el uso de semáforo peatonal y vehicular, para regular el paso de los vehículos y aumentar la seguridad de los peatones. El semáforo debe poseer un tiempo que permita a los vehículos que circulan por calle Sarmiento al Este, girar al Norte para ingresar a calle Perú. También es conveniente prohibir estacionar a los laterales de calle Sarmiento, para ampliar el campo de visión de los conductores. Colocar un espejo parabólico para observar los vehículos que vienen por Sarmiento.. .

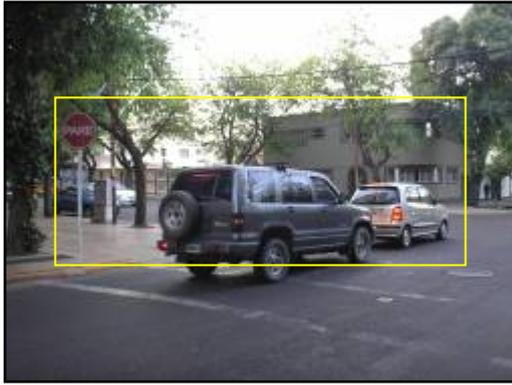
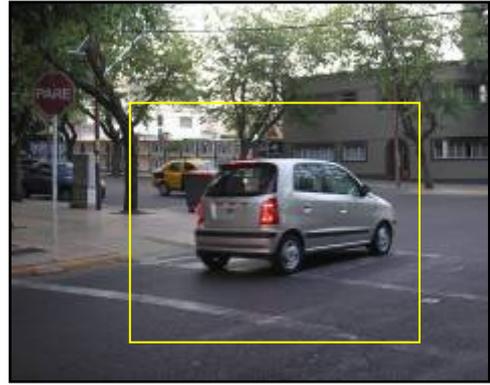
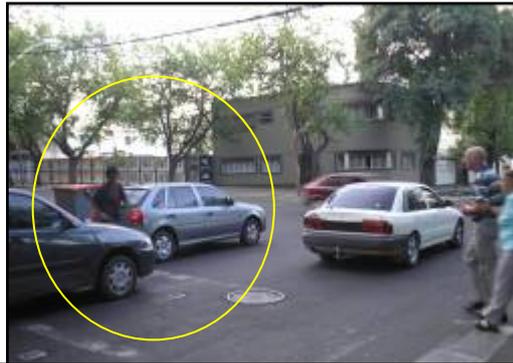
Tomas fotográficas de Sur a Norte donde se observa a los vehículos detenidos sobre la senda peatonal y los peatones cruzando entre los autos.

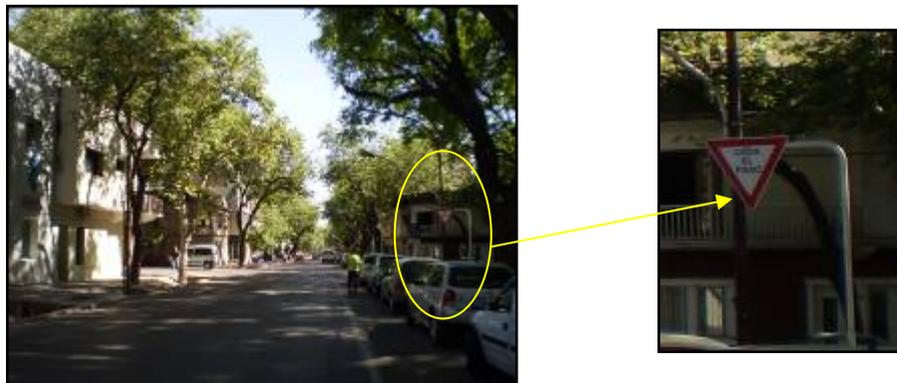
Toma fotográfica de Sur a Norte

Existen vehículos estacionados en el lateral Este de calle Perú, lo que disminuye parcialmente la visibilidad de los conductores que circulan por esa arteria al Norte. El flujo vehicular es abundante, circulando en su mayoría colectivos por ambas arterias y varios peatones intentando atravesar la intersección. En el lateral Este de calle Perú al Sur de la intersección con calle Montevideo y en el lateral Norte de calle Montevideo al este de la intersección existen paradas de colectivos. En el cuadrante Sureste de la intersección se encuentra la plaza “ITALIA”.

Se recomienda implementar un semáforo vehicular y peatonal para regularizar el tránsito en esa intersección. Además prohibir estacionar en calle Perú al Este para mejorar la visibilidad de los conductores.

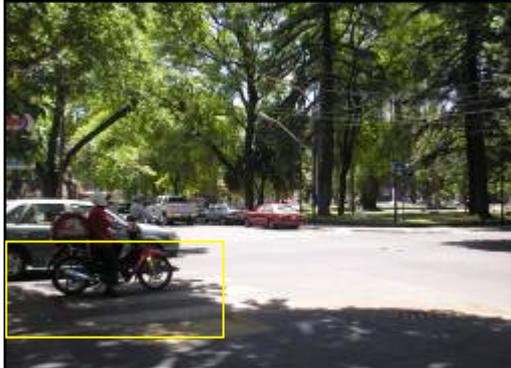
Toma fotográfica hacia el Norte donde se señala a los vehículos detenidos sobre la senda peatonal.

Colocar un badén para obligar a los conductores de los vehículos que vienen por calle Gutiérrez a disminuir la velocidad. Prohibir estacionar en el lateral Sur de calle Gutiérrez. Se recomienda el uso de un espejo parabólico en la esquina para poder ampliar el campo visual y lograr observar a los vehículos que circulan por Perú.

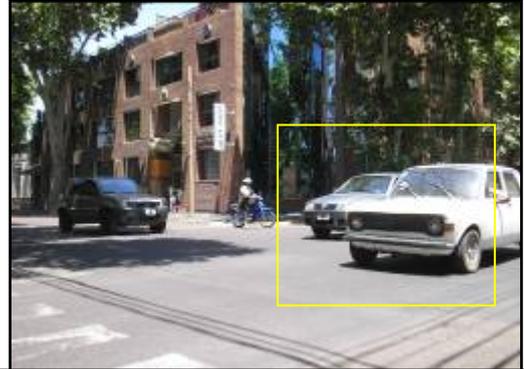
Toma fotográfica hacia el Suroeste donde se observa a los vehículos que circulan por Perú detenidos.

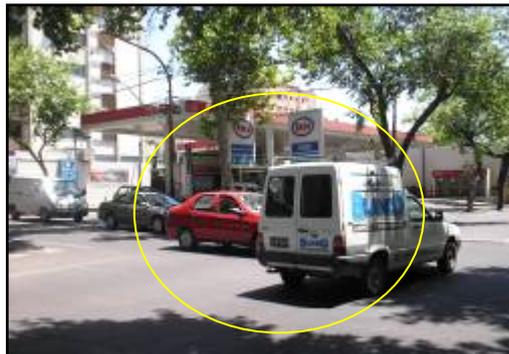
Toma fotográfica hacia el Noroeste donde se observa a los vehículos que circulan por Gutiérrez detenidos en la mitad de la calzada, dándole el paso a los de Perú. .

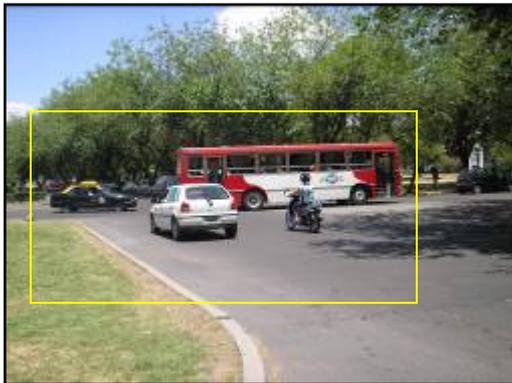
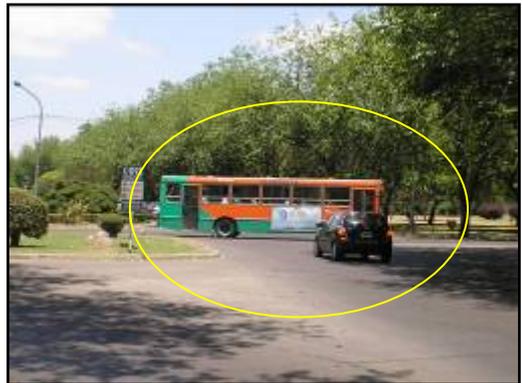
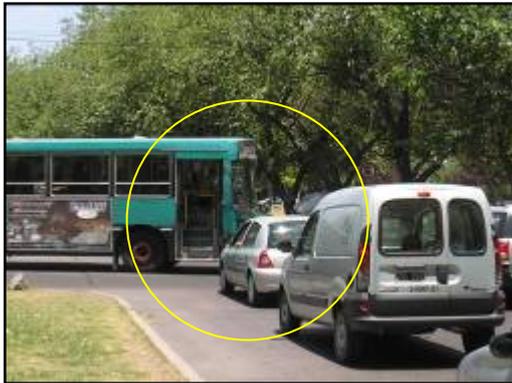
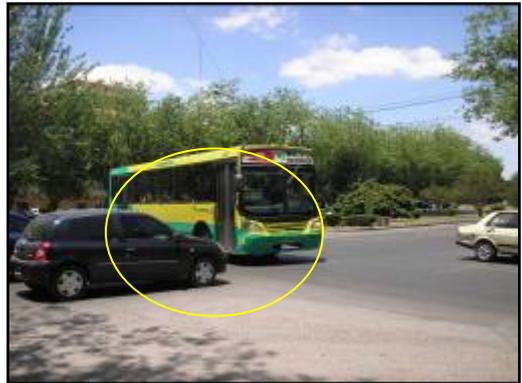
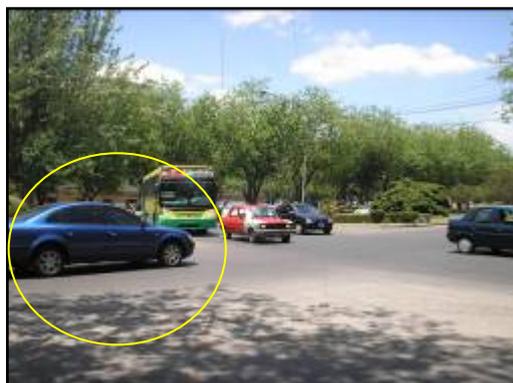
Se puede observar en la fotografías plasmadas a continuación que los colectivos que circulan por calle V. del Carmen no ceden el paso a los que vienen por La Pampa, quienes se deben detener.

Se recomienda el uso de semáforo para regular el paso de los vehículos y así evitar demoras y lograr la fluidez del tránsito.

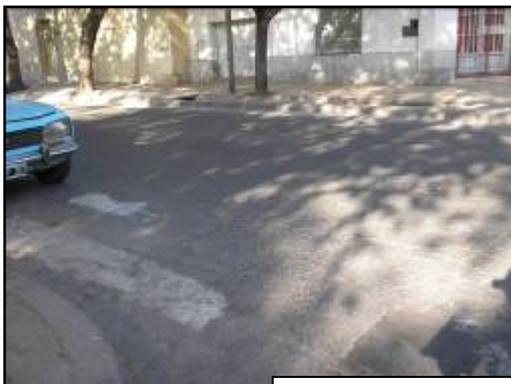
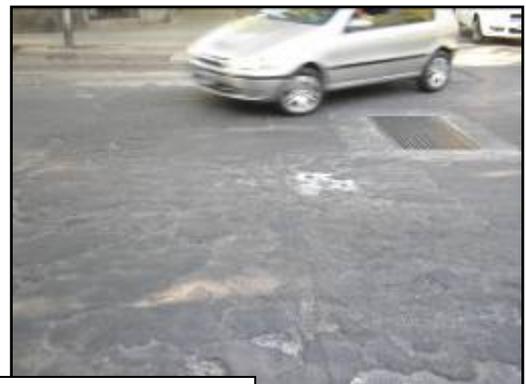
Se realizó una inspección en la intersección un día hábil, en la franja horaria 15 a 18 horas. Se observó lo siguiente: la calzada se encuentra conformada por hormigón, advirtiéndose irregularidades sin que pudieran afectar el normal desenvolvimiento del tránsito. No existe señalización vial en la intersección, solo las sendas peatonales las cuales estaban despintadas. En el lateral Norte de calle Jujuy al Este con la intersección de calle Ituzaingó hay una parada de colectivos.

Se observa el estado de la calzada de la intersección.

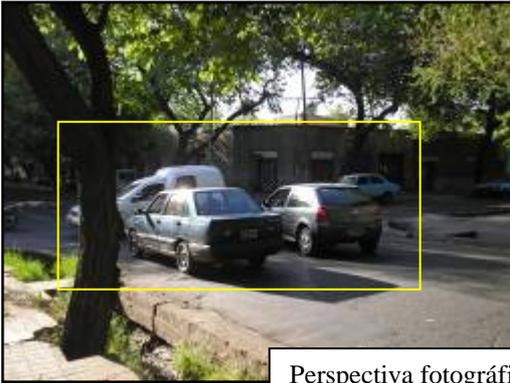
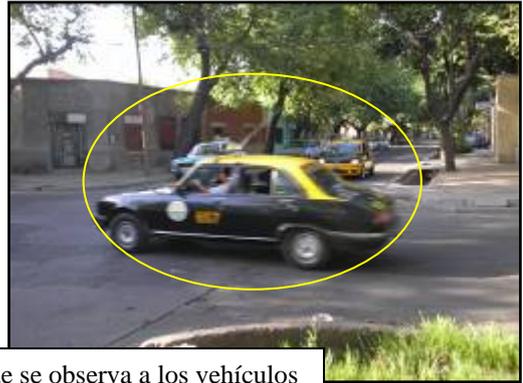
Perspectiva fotográfica donde se observa a los vehículos que circulan por calle Jujuy detenerse sobre la mitad de la calzada. Generando colisiones perpendiculares

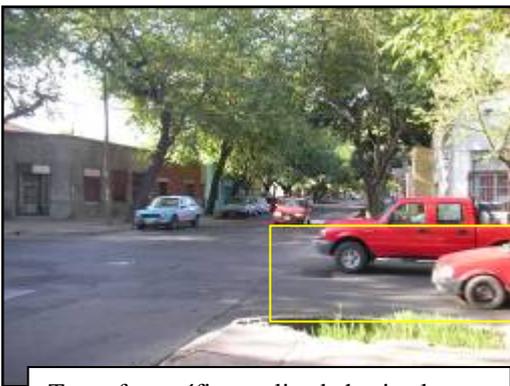
Toma fotográfica realizada hacia el Norte donde se observa a los conductores detenidos sobre la senda peatonal.

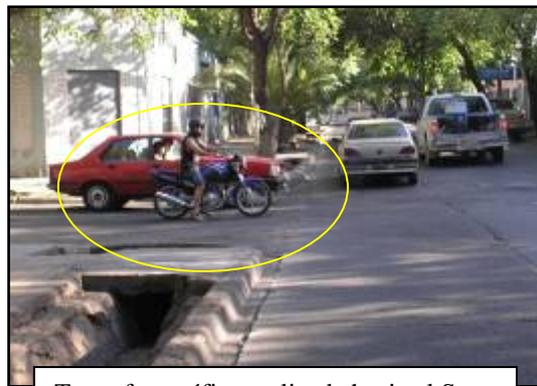
Toma fotográfica realizada hacia el Sur donde se observa a los conductores detenidos sobre la senda peatonal.

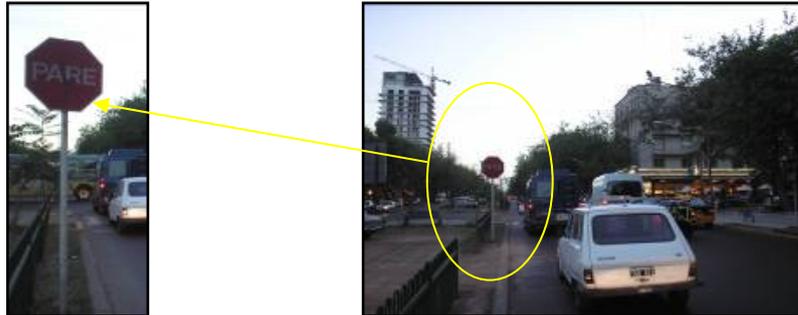
Existen vehículos estacionados en el lateral Norte de Av. E. Civit lo que obstruye en parte la visibilidad de los conductores de los vehículos que circulan por calle Belgrano. El flujo vehicular es abundante, circulan varios colectivos por ambas arterias. Av. E. Civit es una arteria concurrida la cual viene del parque y desemboca en calle Chile.

Se observo que los conductores de los vehículos que circulan por la calle Belgrano se detienen sobre la senda peatonal incluso en la mitad de la calzada para dar paso a los vehículos que circulan por Av. E. Civit al Este. A su vez obstruyen el carril Este- Oeste de Av. Civit. De esta manera se producen las colisiones perpendiculares.

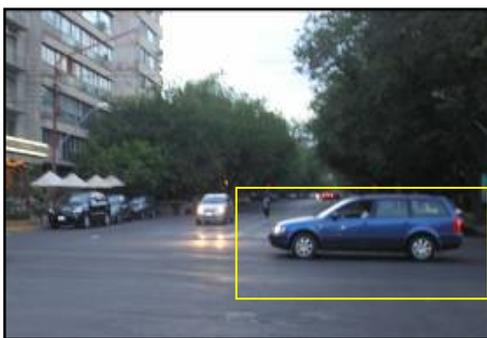
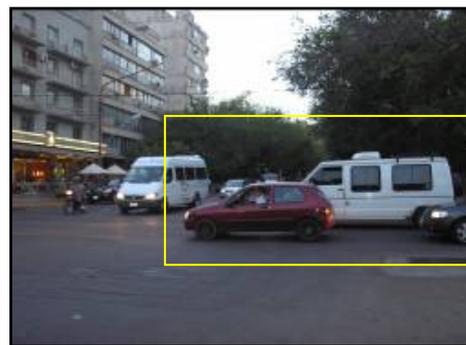
Tomas fotográfica realizada de Este a Oeste donde se observan a los rodados que circulan por calle Belgrano detenerse sobre la mitad de la calzada.

Se recomienda un semáforo peatonal y vehicular para regularizar el tránsito y lograr fluidez vehicular.

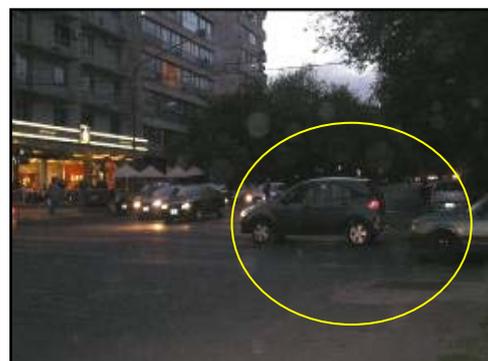
Fotografía realizada hacia el cardinal Sur donde se observa el vehículo detenido en la mitad de la intersección.

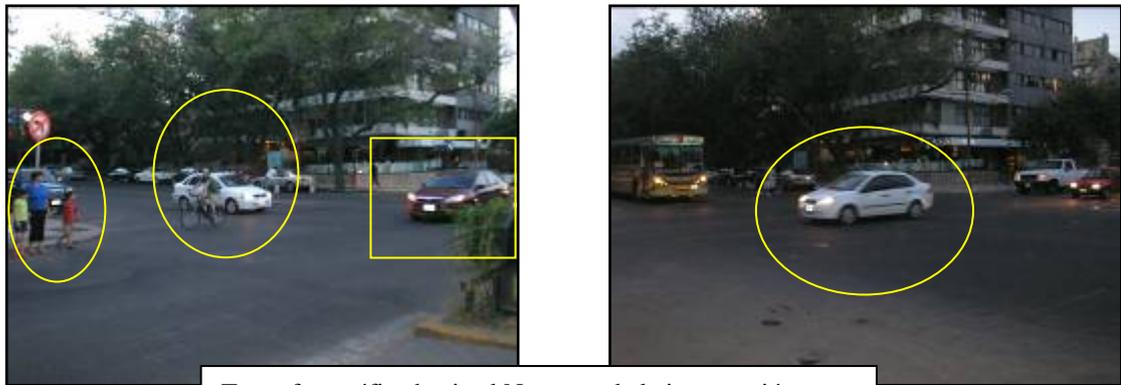
Toma fotográfica hacia el Noroeste de la intersección.

Se pudo apreciar la dificultad de los peatones en atravesar la arteria debido a que los vehículos se detienen sobre la senda peatonal.

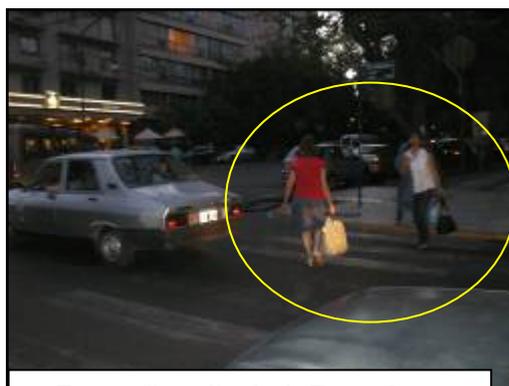
Fotografía realizada de Este a Oeste donde se observa a los peatones cruzando entre los rodados.

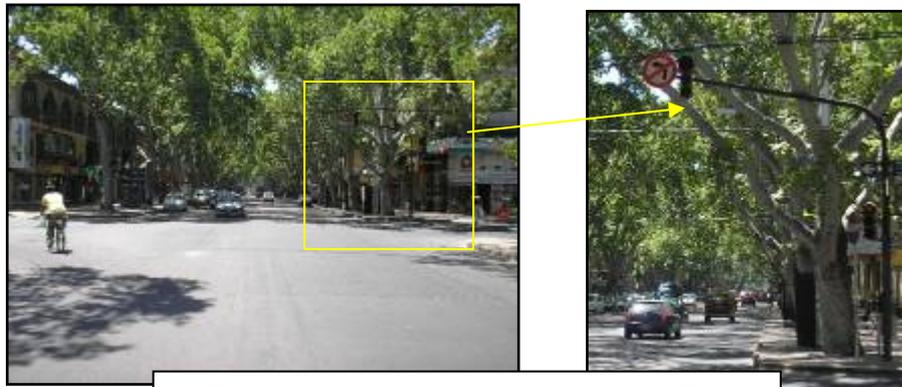
Se realizó una inspección en la intersección un día sábado en la franja horaria 12:00 a 15:00 horas. Se observó lo siguiente: la calzada se encuentra conformada por hormigón, no advirtiéndose baches u otras irregularidades que pudieran afectar el normal desenvolvimiento del tránsito. La intersección presenta semáforos de tres tiempos, ubicados sobre los cuatro cuadrantes de la misma, al momento de la inspección se encontraban en correcto funcionamiento. Cabe destacar que el semáforo aéreo ubicado en el cuadrante Sureste no funciona y el semáforo aéreo situado en el cuadrante Noroeste está roto. Existen sendas peatonales sobre la calzada, totalmente despintadas.

Fotografía realizada hacia el punto cardinal Este donde se observa el semáforo que no funciona.

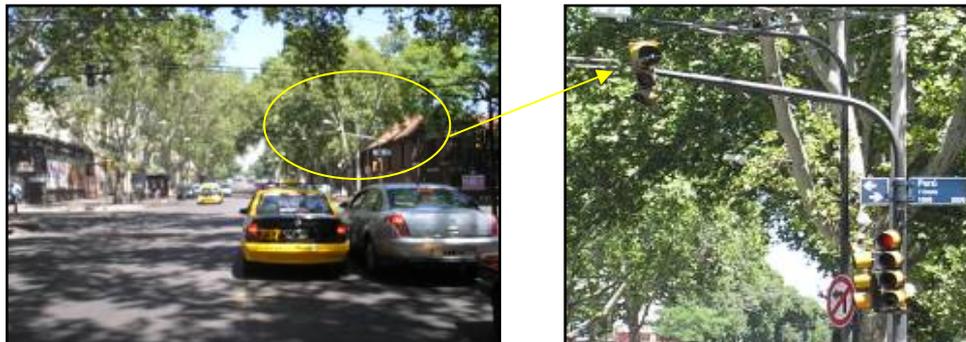
Fotografía realizada hacia el punto cardinal Oeste indicando el semáforo aéreo roto.

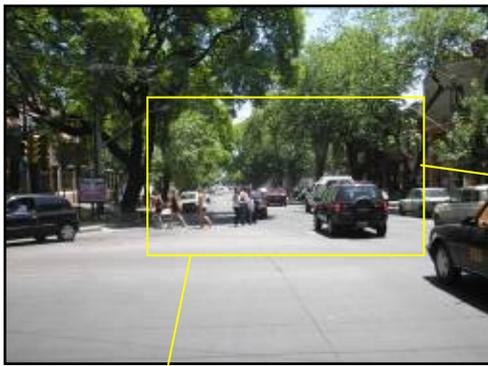
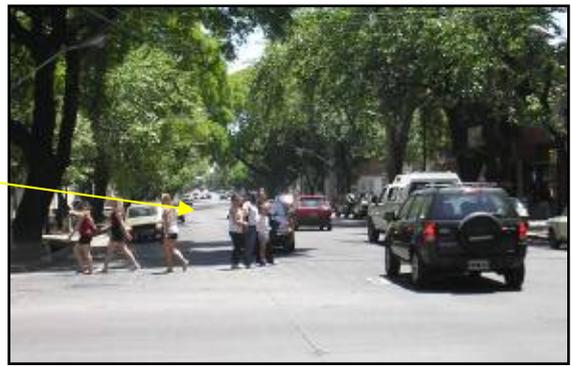
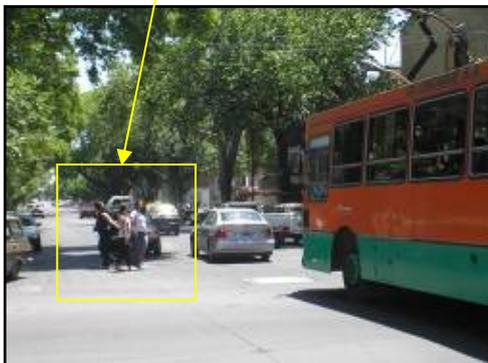
Se observo que los conductores de los vehículos que circulan por la Av. Las Heras como los que los hacen por calle Perú se detienen sobre la senda peatonal dificultando el cruce de los peatones. Ocasionando que éstos crucen entre los vehículos generando colisiones por alcance debido a que deben frenar de golpe.

Fotografía realizada de Sur a Norte donde se observa la dificultad de los peatones en atravesar la arteria.

Toma fotográfica realizada al Suroeste donde se observa a un peatón cruzando entre los vehículos. Se puede ver un vehículo detenido en la mitad de la calzada.

Se recomienda y propone el uso de un semáforo peatonal para permitir el cruce de los peatones preservando su vida y evitando colisiones entre los vehículos. Colocar semáforos con pantalla negra que mejora la visibilidad de los mismos y evita el fenómeno de exceso de información.

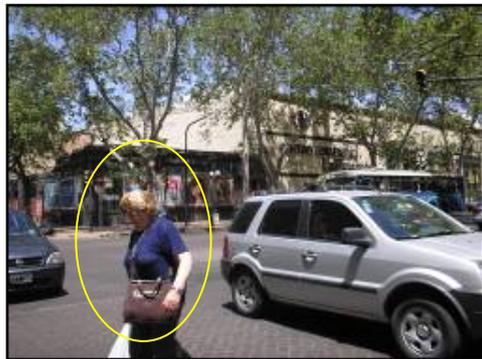
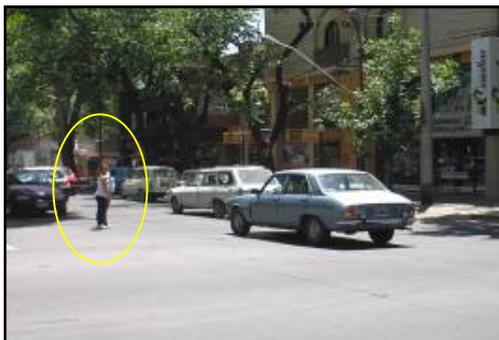
Fotografía realizada al Norte donde se observa a un peatón intentando cruzar la arteria.

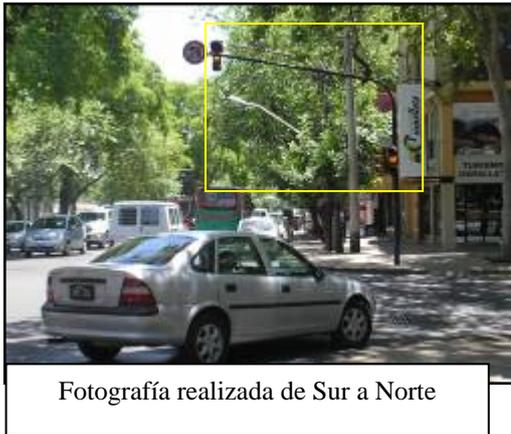
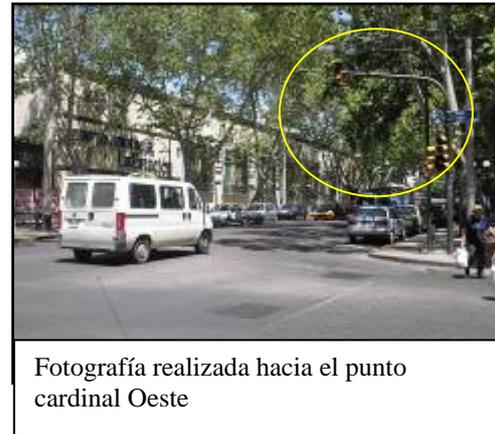
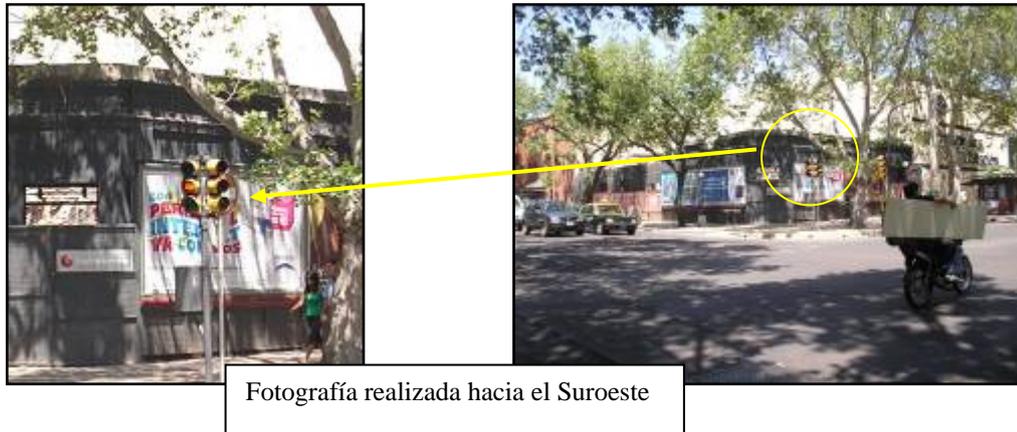
Se produce el fenómeno de exceso de información en los semáforos, lo que ocasiona que los conductores de los vehículos logren ver el color del semáforo contrario, y antes de que le de la luz verde ya atraviesan la calzada, ocasionando colisiones perpendiculares.

En las fotografías que a continuación se detallan se observa como los vehículos cruzan en amarillo y rojo.

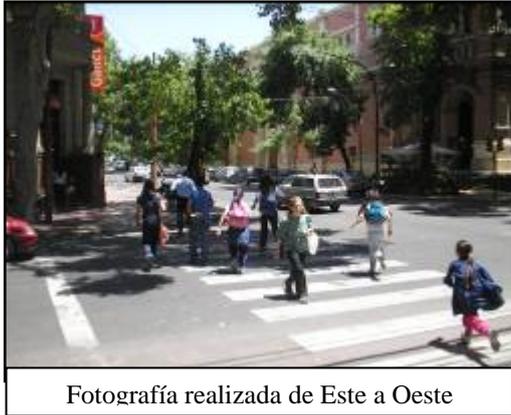
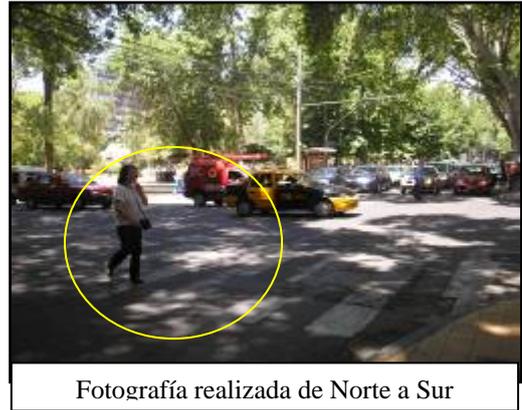
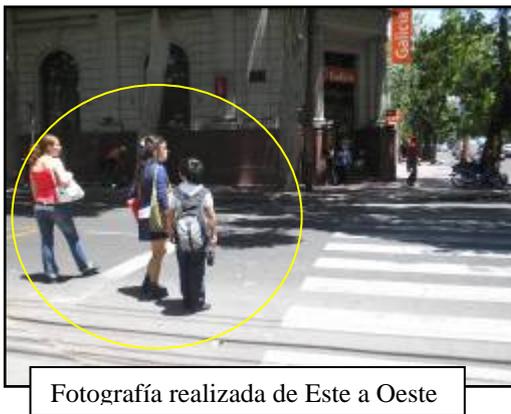
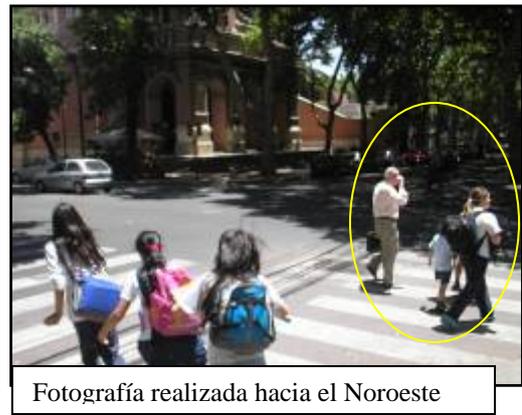
En las fotografías que a continuación se detallan se observan a la cantidad de peatones cruzando la arteria.

Se recomienda el uso de un semáforo peatonal y de activación manual para regularizar el cruce de los peatones y garantizar su seguridad. Colocar un semáforo con pantalla negra para evitar el exceso de información de los semáforos.

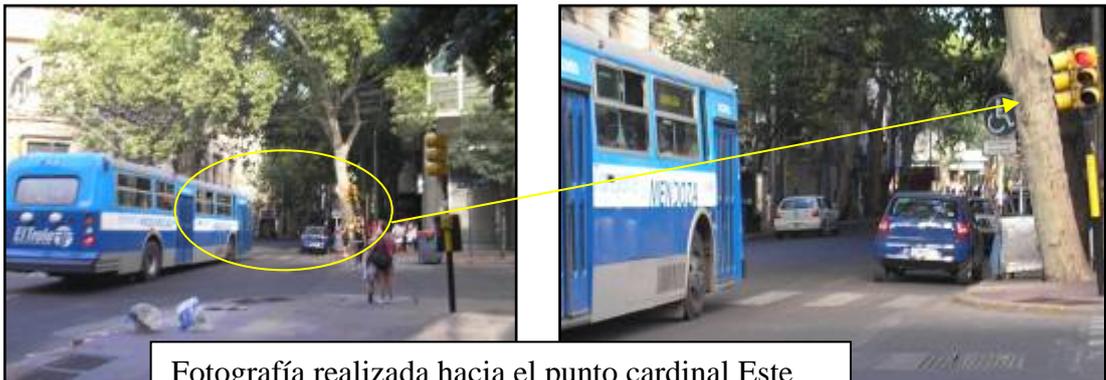
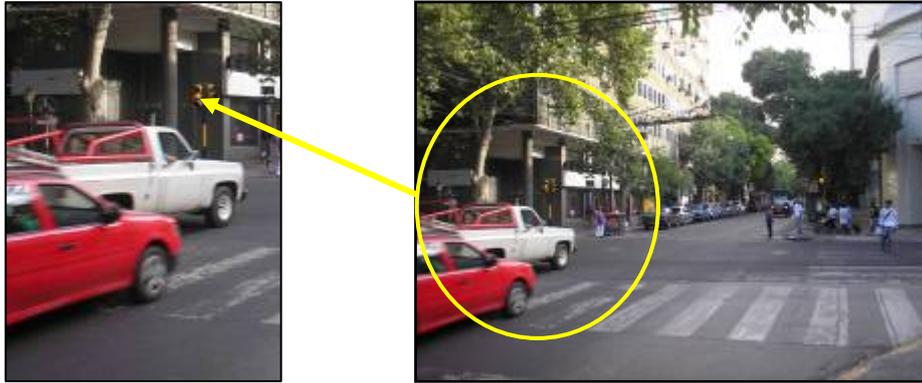
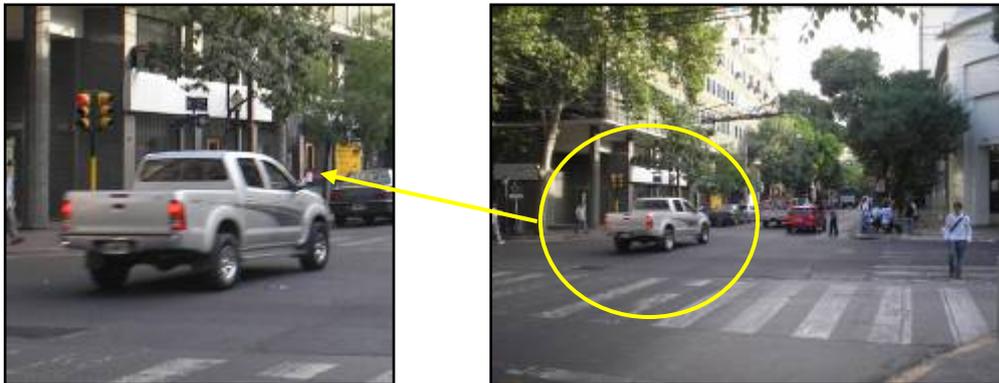
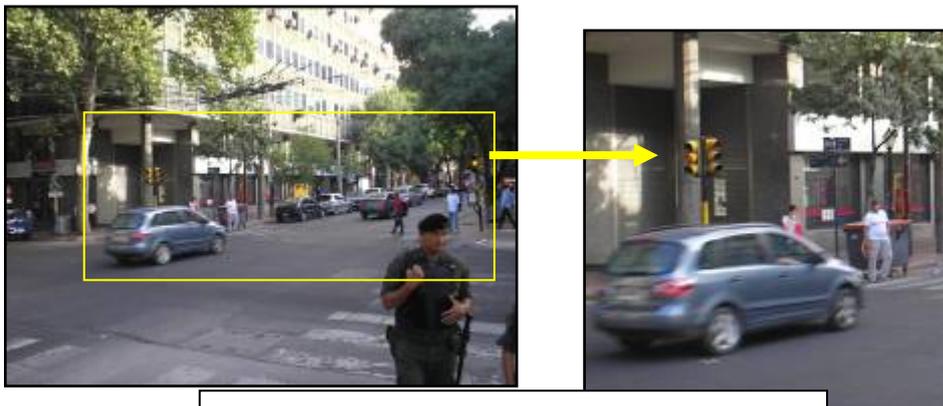
En las fotografías que a continuación se detallan, se puede apreciar a los vehículos atravesando la intersección en color amarillo y rojo.

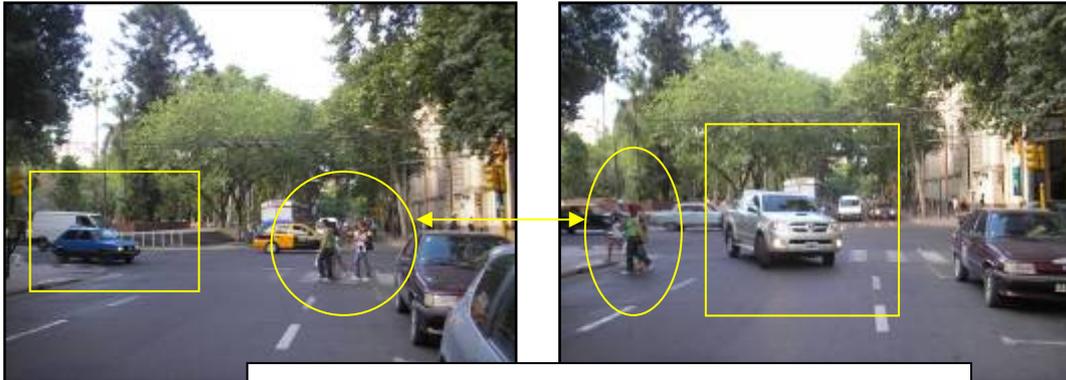
En las siguientes fotografías se muestra a los peatones intentando cruzar la arteria.

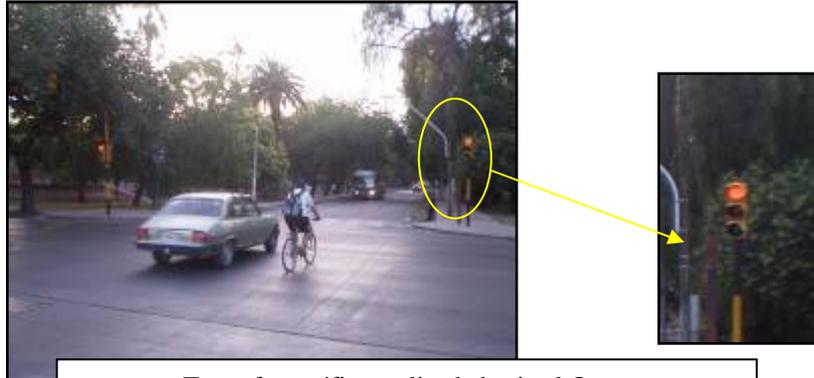
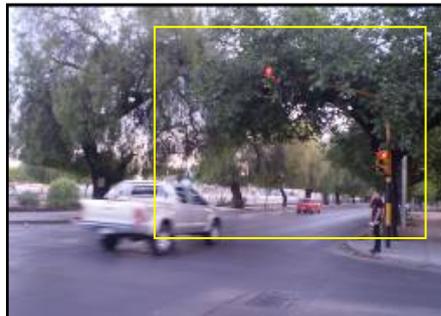
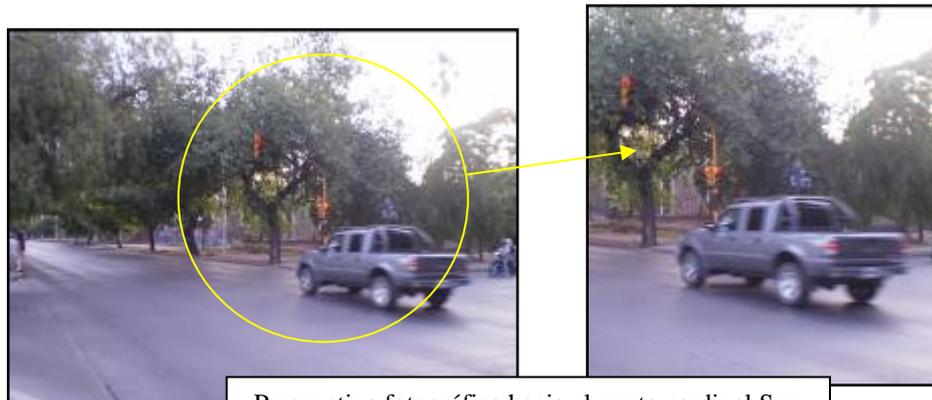
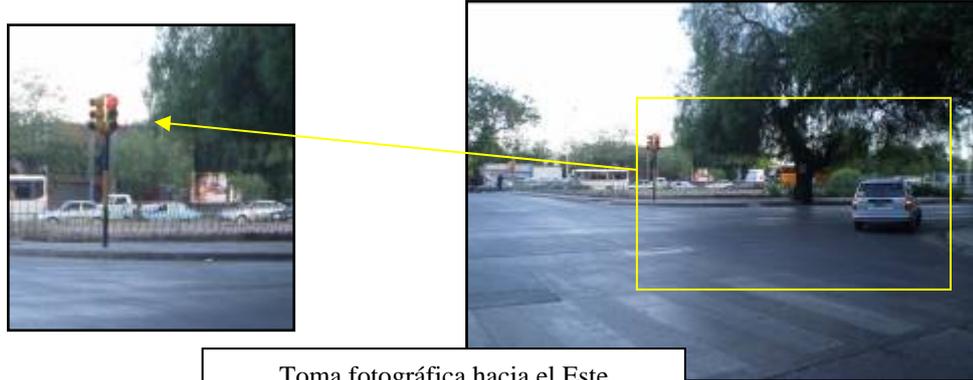
contrario lo que ocasiona que antes de que se ponga en color verde, cruzan la arteria provocándose de esta manera las colisiones perpendiculares. En las fotografías que a continuación se detallan se muestra a los vehículos cruzando en rojo.

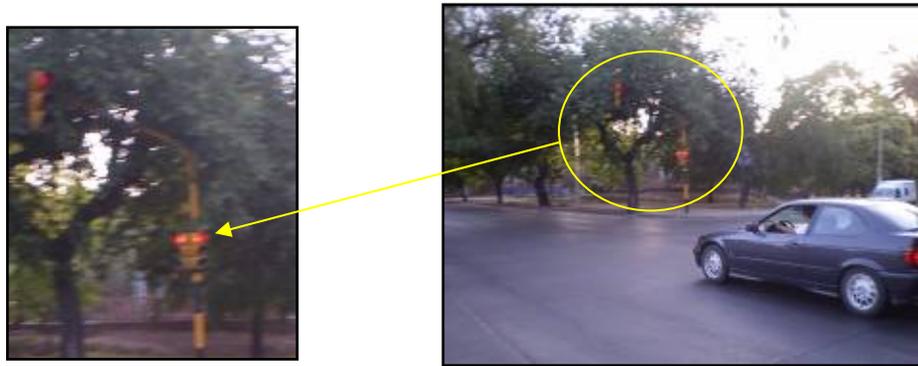
Toma fotográfica realizada hacia el Suroeste, se observa al vehículo cruzar la arteria antes de que le de el color verde

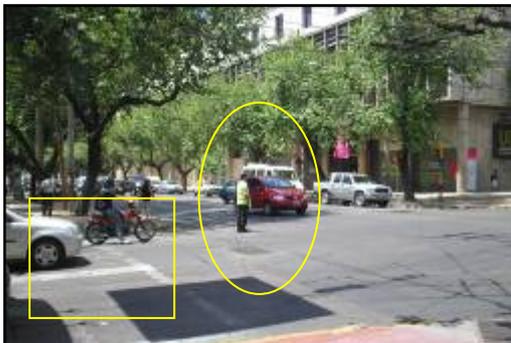
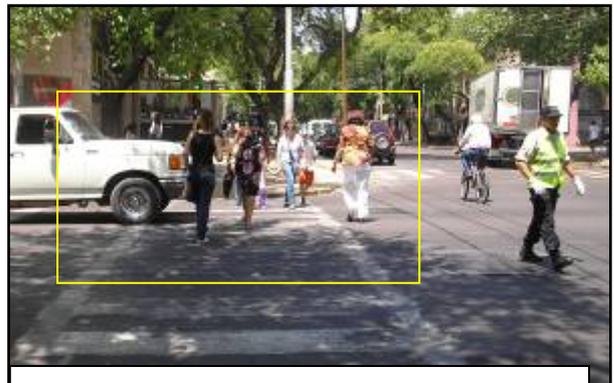
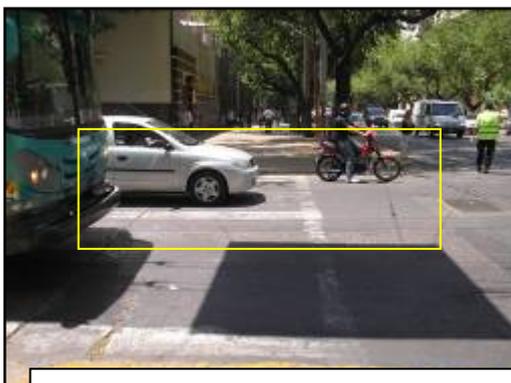
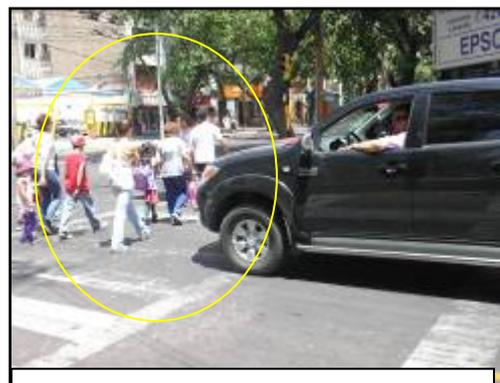
Se pudo apreciar la presencia de un inspector de la municipalidad dirigiendo el tránsito en ese horario. Se observó que los conductores de los vehículos que circulan por ambas arterias se detienen sobre la senda peatonal y no respetan la señalización vial, circulan a gran velocidad y cruzan semáforo en color amarillo y aún en rojo. Se produce el efecto de exceso de información donde los conductores de los vehículos puedan ver el color del semáforo contrario lo que ocasiona que antes de que se ponga en color verde, cruzan la arteria provocándose de esta manera las colisiones perpendiculares.

De los informes analizados se obtuvo que las colisiones por alcance se llevaron a cabo en la calle Colón, esto es debido a que hay vehículos que se detienen en doble fila a la altura del colegio.

Se propone el uso de semáforo peatonal de activación manual y uno con pantalla negra para evitar el exceso de información. Además el personal del tránsito prohíba la detención en doble

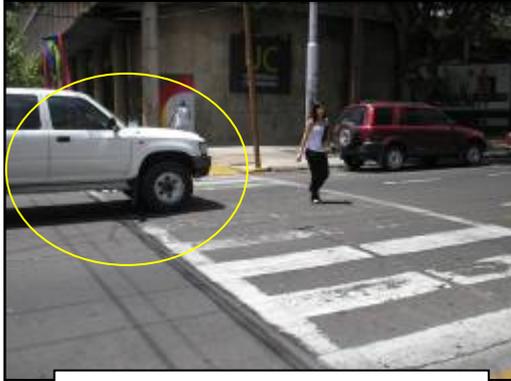
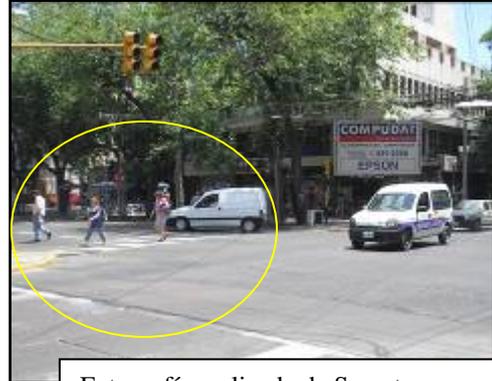
Los vehículos que vienen por Av. V. Zapata y giran al sur por calle 9 de Julio, al igual que los que vienen por 9 de Julio y giran al Oeste por Av. J. V. Zapata sin darle el paso a los peatones.

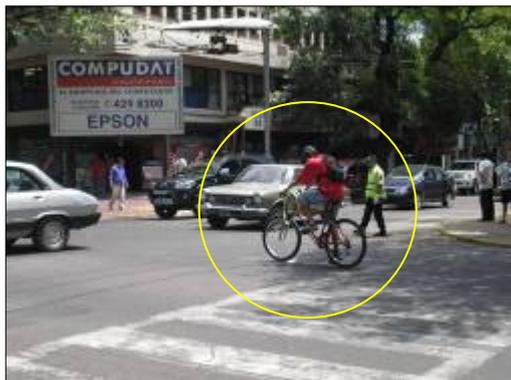
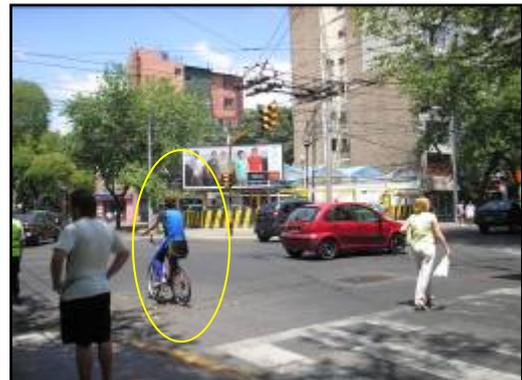
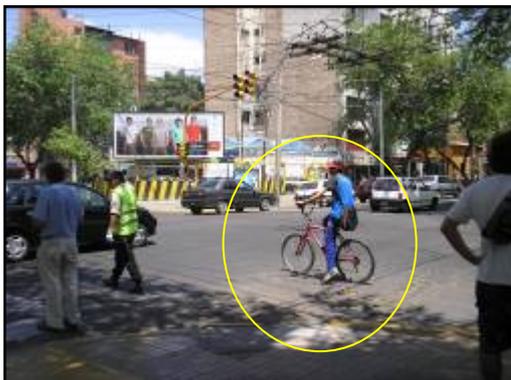
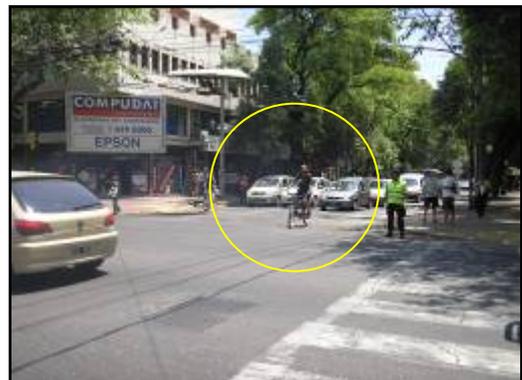
Los conductores de bicicletas no respetan ningún tipo de señal

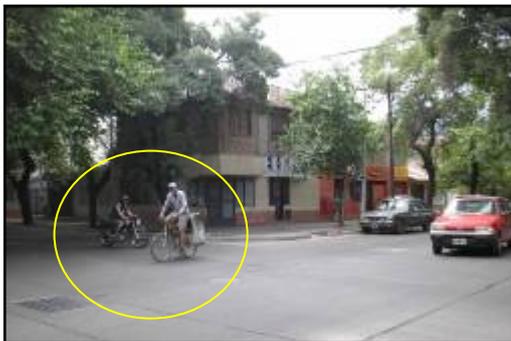
Fotografía realizada de Sureste a Noroeste

Se pudo apreciar que los conductores de los vehículos para advertir su presencia tocan bocinas al llegar a la intersección y no se detienen para ver si vienen vehículos de la arteria contraria, lo que genera las colisiones perpendiculares.

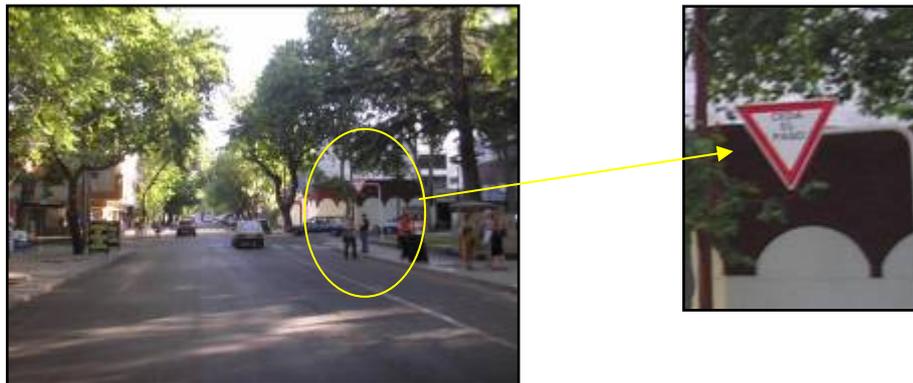
Punto Crítico N° 35: 25 de Mayo y Gutiérrez

Se realizó una inspección en la intersección un día hábil en la franja horaria 15 a 18 horas. Se observó lo siguiente: la calzada se encuentra conformada por una carpeta de asfalto, no advirtiéndose baches u otras irregularidades que pudieran afectar el normal desenvolvimiento del tránsito. En el lateral Oeste de calle 25 de Mayo al Norte de la intersección con calle Gutiérrez se encuentra una señal vertical fija con la leyenda “CEDA EL PASO” para los vehículos que circulan por calle 25 de Mayo hacia el Sur. Existen sendas peatonales se encuentran parcialmente pintadas.

Se recomienda el uso de un semáforo para regularizar el tránsito vehicular y aumentar la seguridad de los peatones.

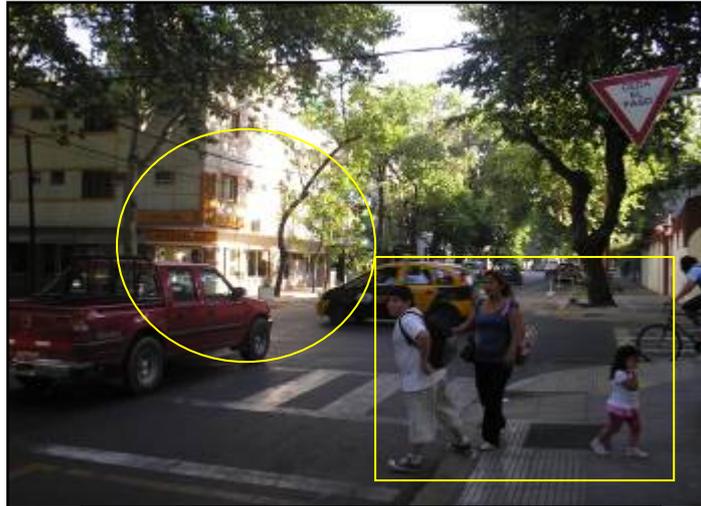
Se pudo apreciar que los conductores de los vehículos que circulan por calle 25 de Mayo se detienen sobre la senda peatonal y sobre la mitad de la calzada para darle paso a los que vienen por calle Gutiérrez, dando origen a las colisiones perpendiculares. También se observó la dificultad que tienen los peatones para cruzar la arteria, ya que lo hacen entre los rodados lo que provoca que los vehículos intenten esquivarlos, produciéndose colisiones.

Toma fotográfica hacia el punto cardinal Sur donde se observa a la camioneta detenida sobre más de la mitad de la intersección y los peatones intentado cruzar.

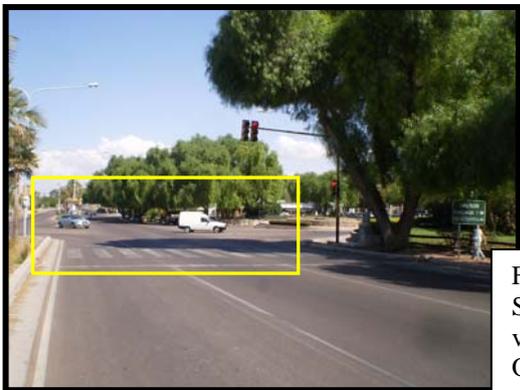
Fotografía realizada hacia el Sur, donde se observa a los vehículos girando hacia el Oeste.

Las colisiones por alcance se originan por la gran velocidad que adquieren los vehículos en esa arteria, además que hay varios conductores que quieren girar al Oeste para ingresar al barrio y el color del semáforo no se observa con facilidad, por lo que frenan de golpe.

Colocar semáforos con pantalla negra y luz led ya que tienen mejor visibilidad. El semáforo que indica el giro sea de mayor tamaño para que se pueda visualizar desde una distancia adecuada. Colocar en la avenida un reductor de velocidad para regular la velocidad con la que circulan los vehículos en todo ese tramo.

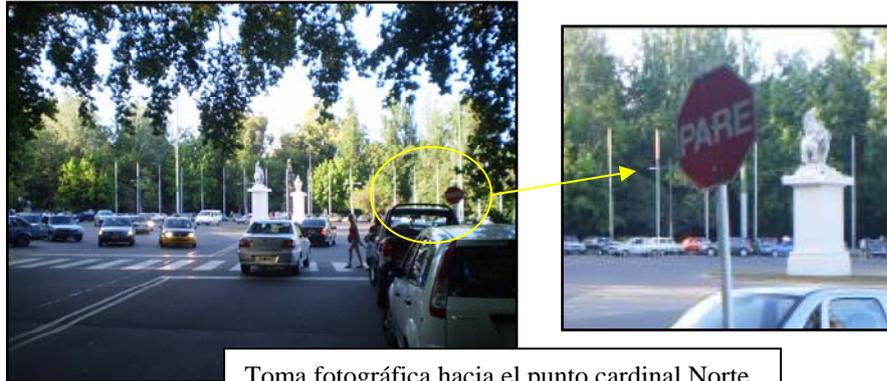
Toma fotográfica hacia el punto cardinal Norte

Se realizó una inspección en la intersección un día Domingo, en la franja horaria 18 a 21 horas. Se observó lo siguiente: la calzada se encuentra conformada por una carpeta de asfalto, no advirtiéndose baches u otras irregularidades que pudieran afectar el normal desenvolvimiento del tránsito. En el lateral Este de Av. Los Plátanos al Sur de la intersección con Av. El Libertador se encuentra una señal vertical fija con la leyenda “*PARE*” para los vehículos que circulan por Av. Los Plátanos hacia el Norte. El cartel no es visible, debido a que hay autos estacionados en ese lateral. Existen sendas peatonales al Oeste y al Sur de la rotonda.

Regular el espacio donde se puede estacionar. Implantar un dispositivo reductor de velocidad sobre Av. Libertador así obliga a los conductores a reducir la velocidad. Colocar un semáforo peatonal de activación manual. Convertir las dos rotondas en solo una.

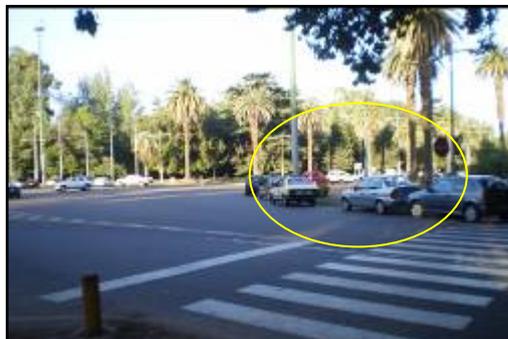
Cabe destacar que existen vehículos estacionados sobre el lateral Este de Av. Los Plátanos y sobre el lateral Sur de Av. El Libertador, lo que disminuye la visibilidad.

Fotografía realizada hacia el punto cardinal Noreste, donde se observan los vehículos estacionados

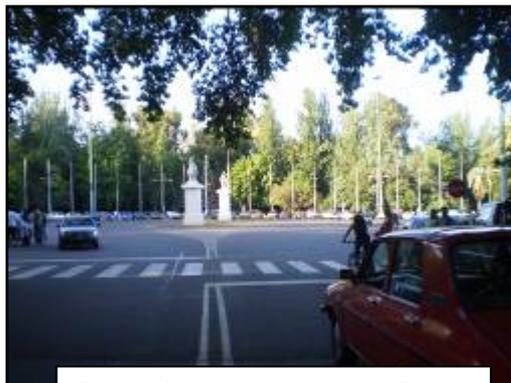
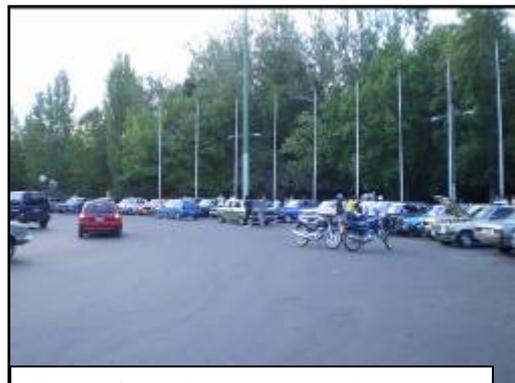
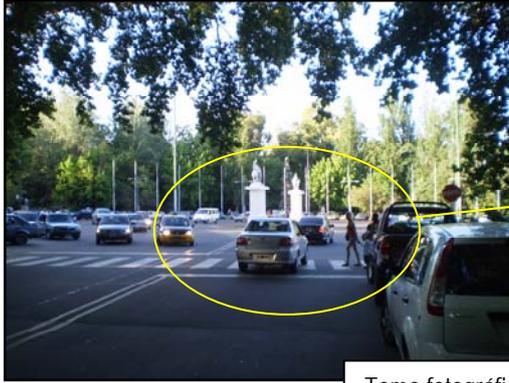
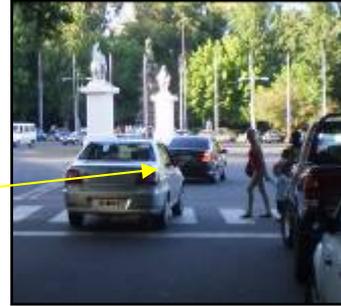
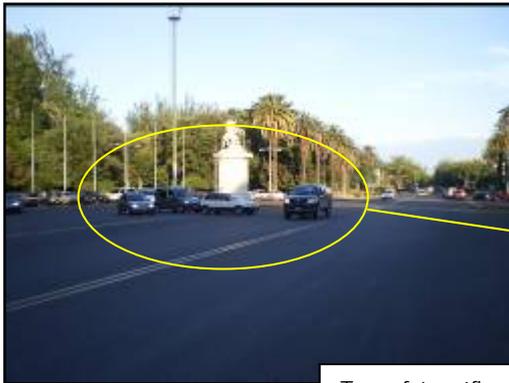
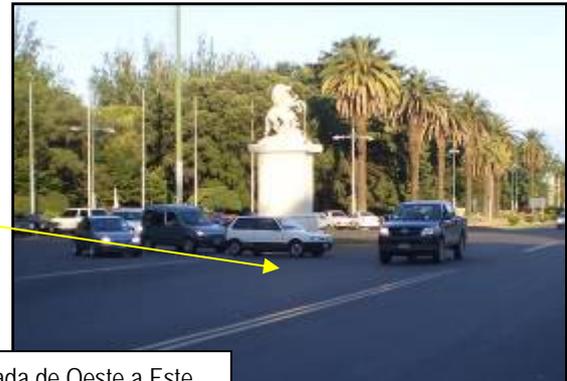
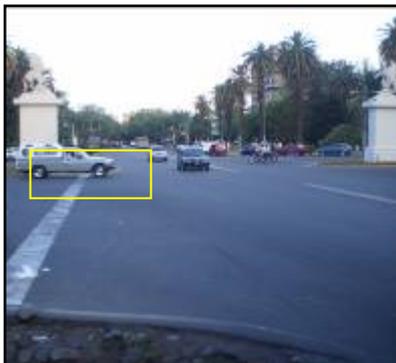
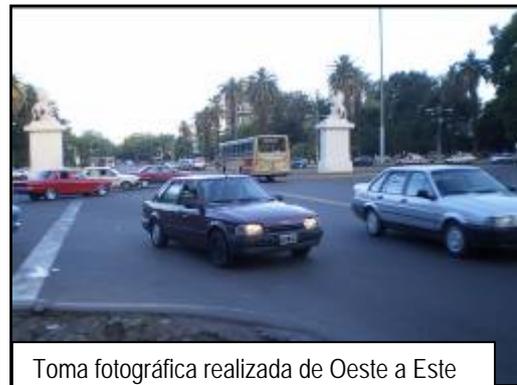
Se pudo apreciar que los conductores de los vehículos que circulan por Av. El Libertador no se detienen y circulan a gran velocidad. Los conductores de los rodados que circulan por Av. Los Plátanos no ceden el paso a los peatones y se detienen sobre más de la mitad de la calzada observando a los vehículos que vienen por Av. Libertador.
