INFORME FINAL DE TESINA

“Puntos Críticos del Micro Centro de Mendoza”

“Prevención Vial en los Tramos de Concentración de Siniestros Viales”

Año: 2010

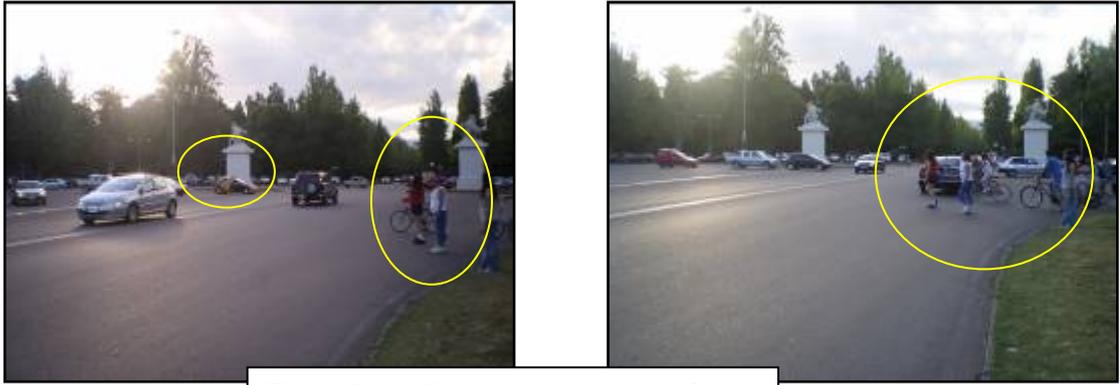
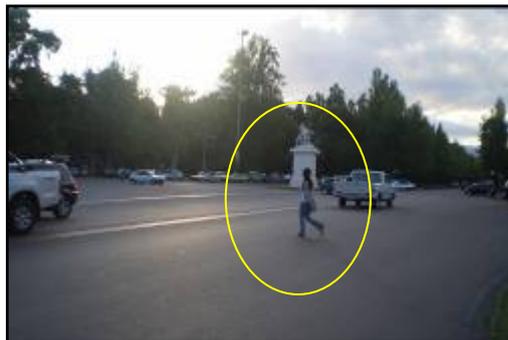
Tomas fotográficas realizadas hacia el Oeste

Se puede observar que los peatones no cuentan con un camino para poder desplazarse y cruzan entre los autos, lo que hace que estos frenen de golpe y generen colisiones. Fotografías realizadas de Este a Oeste donde se observa lo antes mencionado.

Regular el espacio donde se puede estacionar. Implantar un dispositivo reductor de velocidad sobre Av. Libertador así obliga a los conductores a reducir la velocidad. Colocar un semáforo peatonal de activación manual. Convertir las dos rotondas en solo una.

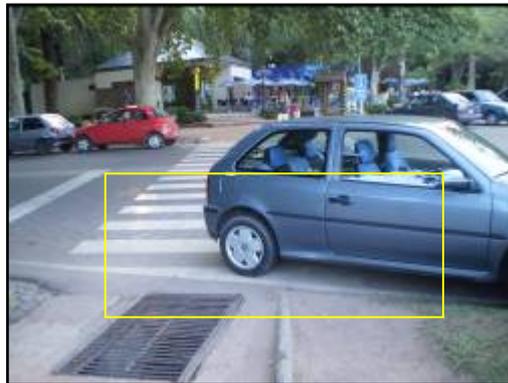
Se visualizó que no se respeta el paso del peatón ya que se estacionan sobre la senda peatonal.

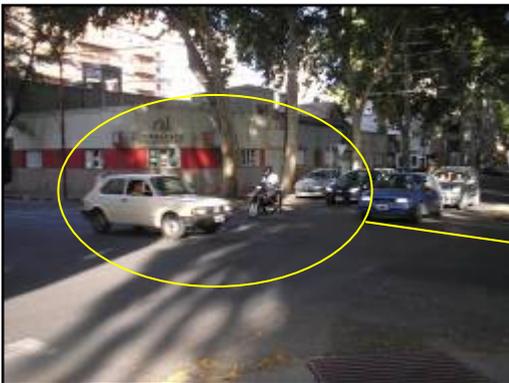
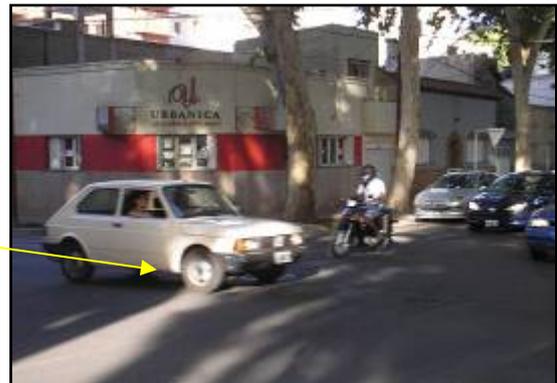
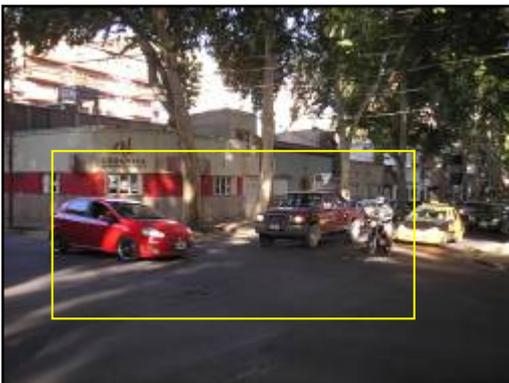
Se pudo apreciar que los conductores de los vehículos que circulan por calle Montevideo se detienen sobre más de la mitad de la calzada y sobre la senda peatonal, impidiendo el cruce normal de los peatones.

Fotografías realizadas de Oeste a Este, donde se observa a los vehículos detenidos sobre la mitad de la calzada.

Se propone el uso de un semáforo que regularice el tránsito peatonal y vehicular. Resaltar la demarcación horizontal. .

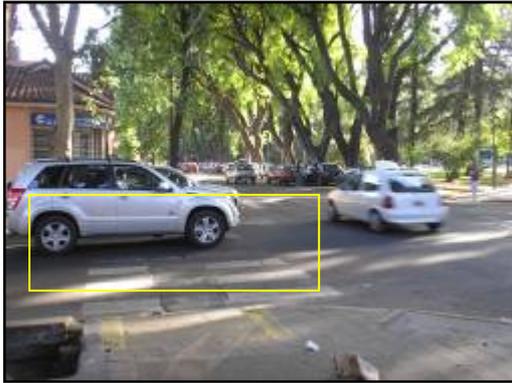
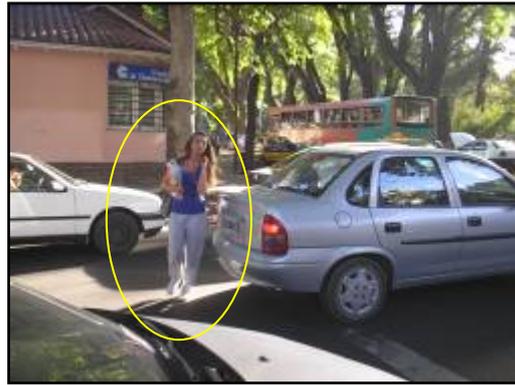
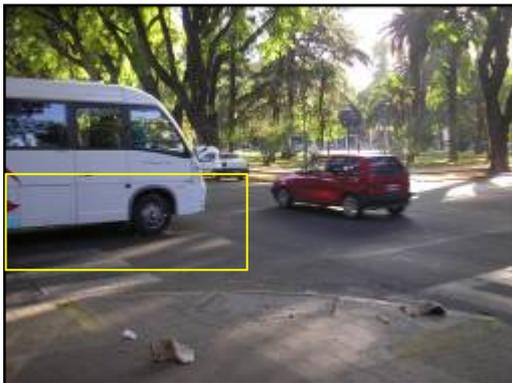
Fotografías realizadas de Norte a Sur, donde se observa a los vehículos detenidos sobre la senda peatonal y al peatón cruzando entre los rodados.

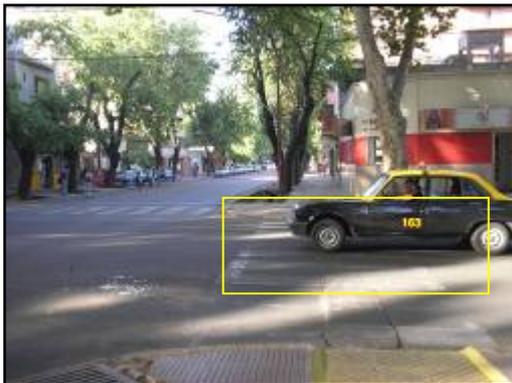
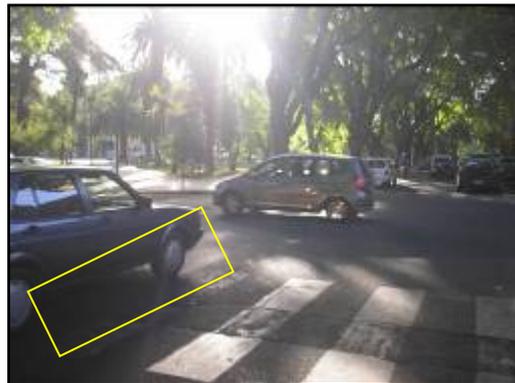
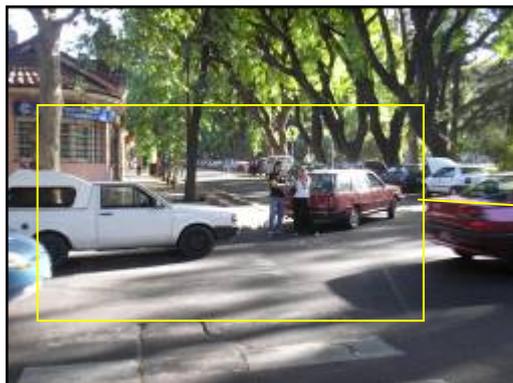
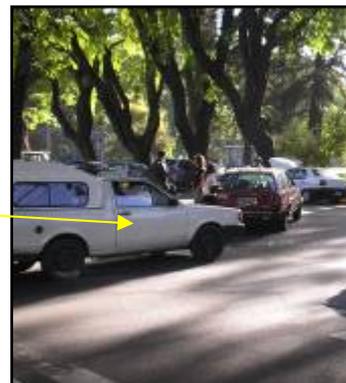
Se pudo presenciar al momento de la inspección en el terreno, un siniestro de tránsito protagonizado por una camioneta y un automóvil. Ambos rodados circulaban de Este a Oeste por calle Montevideo, sin respetar la distancia reglamentaria es cuando el automóvil intenta girar al Sur de calle 25 de Mayo es colisionado en su sector posterior con el sector frontal de la camioneta

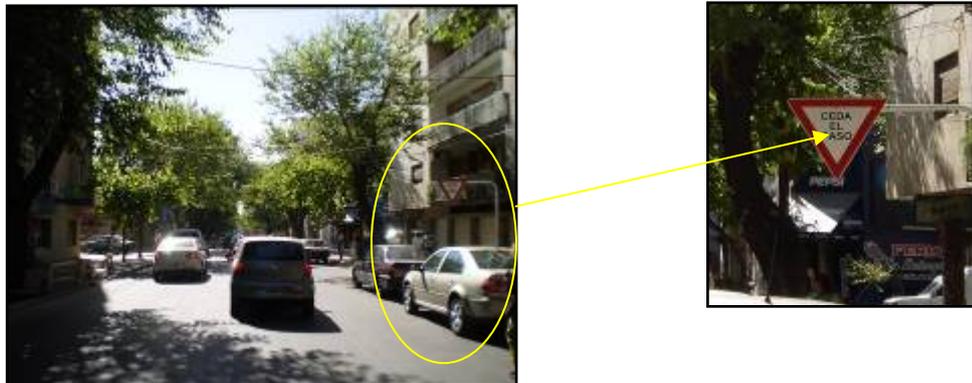
Se realizo una inspección en la intersección un día hábil, en la franja horaria 09:00 a 12:00 horas. Se observó lo siguiente: la calzada se encuentra conformada por una carpeta de asfalto, no advirtiéndose baches u otras irregularidades que pudieran afectar el normal desenvolvimiento del tránsito. En el lateral Sur de calle San Lorenzo al Oeste de la intersección con calle Chile se encuentra una señal vertical fija con la leyenda “CEDA EL PASO” para los vehículos que circulan por calle San Lorenzo hacia el Este. Existen sendas peatonales se encuentran parcialmente pintadas.

Cabe destacar que existen vehículos estacionados en el lateral Sur de calle San Lorenzo al Oeste de la intersección con calle Chile, lo que disminuye parcialmente la visibilidad. El flujo vehicular es abundante, circulan varios colectivos y peatones intentan cruzar la arteria.

Se sugiere la colocación de un semáforo que regularice el tránsito vehicular y peatonal

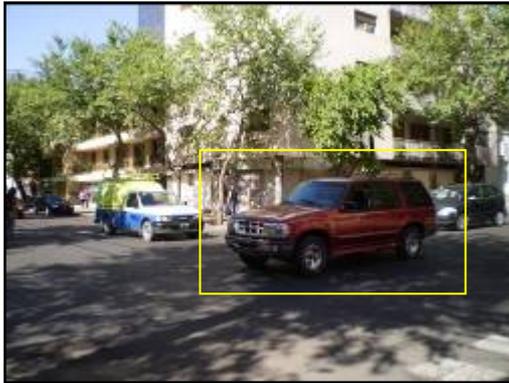
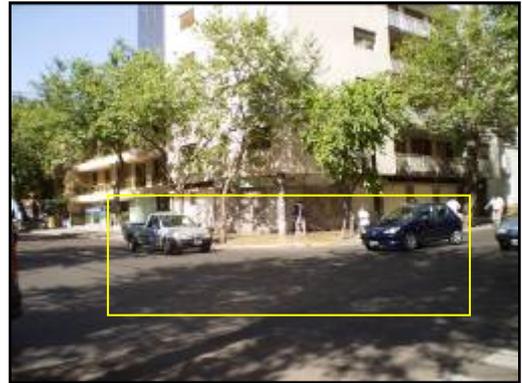
Fotografías realizadas hacia el punto cardinal Suroeste

Se pudo apreciar que los conductores de los vehículos que circulan por calle San Lorenzo se detienen sobre la senda peatonal y sobre la mitad de la calzada, impidiendo el cruce normal de los peatones.

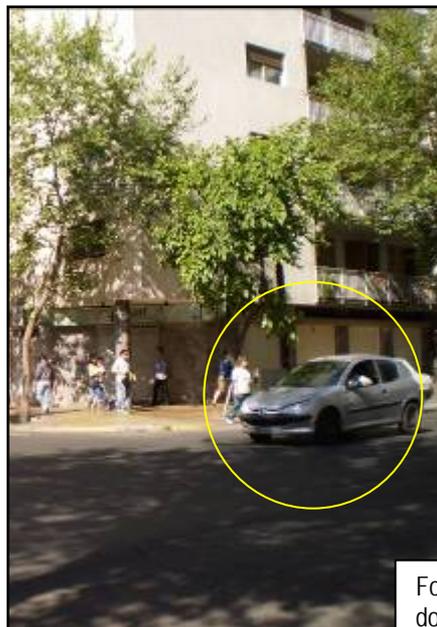
Foto realizada hacia el Suroeste donde se observa a un peatón intentando cruzar la arteria.

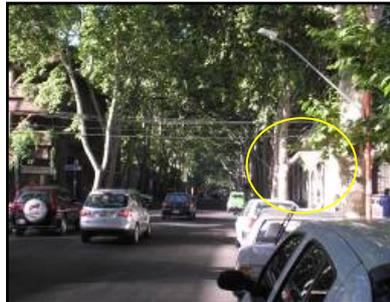
Se realizó una inspección en la intersección un día hábil en la franja horaria 15 a 18 horas. Se observó lo siguiente: la calzada se encuentra conformada por una carpeta de asfalto, no advirtiéndose baches u otras irregularidades que pudieran afectar el normal desenvolvimiento del tránsito. En el lateral Este de calle Chile al Sur de la intersección con calle Necochea se encuentra una señal vertical fija con la leyenda “CEDA EL PASO” para los vehículos que circulan por calle Chile hacia el Norte, la misma esta parcialmente visible ya que es tapada con la vegetación del lugar. Existen sendas peatonales se encuentran parcialmente pintadas.

Cabe destacar que existen vehículos estacionados en el lateral Este de calle Chile al Sur de la intersección con calle Necochea, lo que disminuye parcialmente la visibilidad. El flujo vehicular es abundante, circulan varios colectivos y peatones intentan cruzar la arteria.

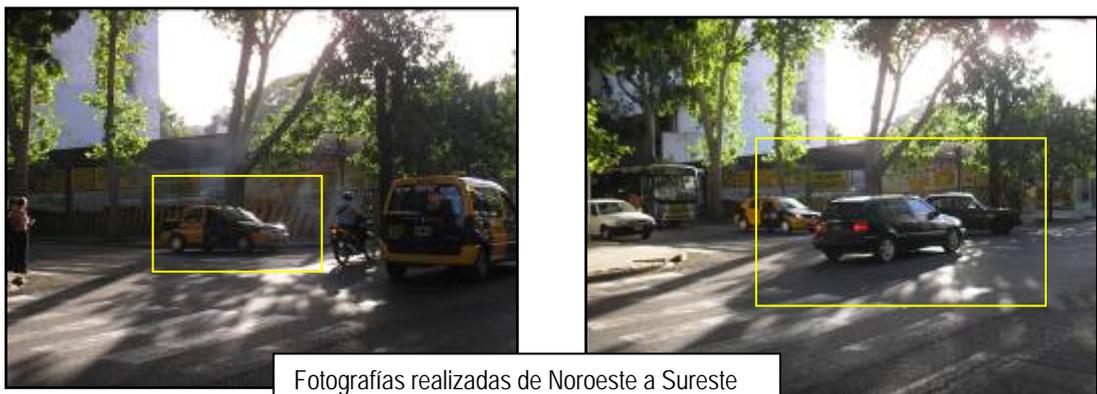
Fotografías realizadas de Noroeste a Sureste

Se pudo apreciar que los conductores de los vehículos que circulan por calle Chile se detienen sobre la mitad de la calzada y sobre la senda peatonal, impidiendo el cruce normal de los peatones. Se generan las colisiones perpendiculares cuando los vehículos no frenan al llegar al intersección y vienen a gran velocidad.
